**a Mosonmagyaróvár Térségi Társulás szolgáltatásaiban megjelent ingatlanok**  
**MŰSZAKI ÁLLAPOTFELMÉRÉSE**

Megbízó: Mosonmagyaróvár Város Önkormányzata 9200 Mosonmagyaróvár, Fő út 11.

készítette: **Mórocz Tamás**  
építész tervező, műszaki ellenőr

Mosonmagyaróvár, 2014. december

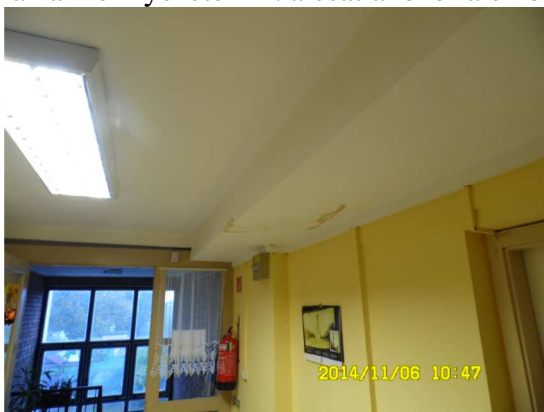
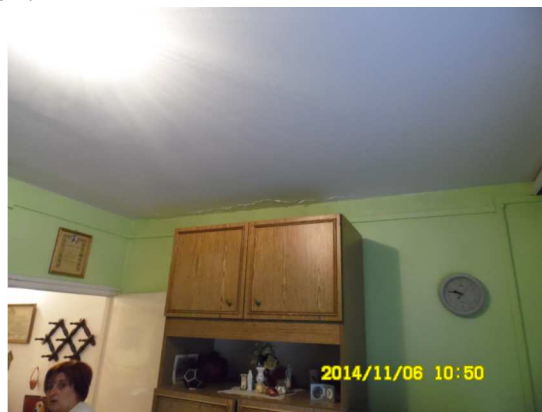
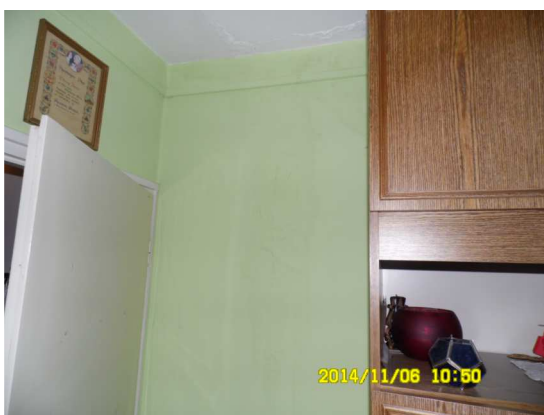
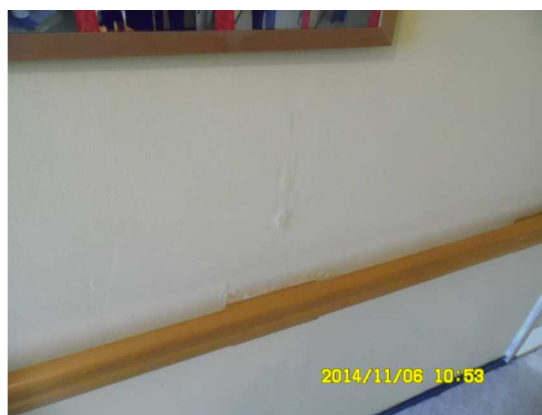
- I. emeleti folyosón több helyen ill. a 7. sz. lakószobában beázástól nedves foltok vannak a mennyezeten ill. a csatlakozó falsíkokon.

- A házigyári panelos technológiával készült épület zárófödémének csapadékvíz elleni szigetelését korábban többször javították, de a hibajelenségek tartósan nem szűntek meg. A födémmezőben a lapostető bitumenes lemez szigetelésén látható sérülések ill. a toldásoknál folytonossági hiányosságok nincsenek, általános állapota a felülete alapján megfelelőnek ítéltető. A csapadékvíz elleni szigetelést a valamikori, korábban a belső tér felől megszüntetett tetőkibúvó felépítménye, valamint kikötőpontok és antennaárboc szúrják át a beázásnyomok közelében: ezekre a bitumenes lemezt ugyan felvezették, ám a függőleges csatlakozó szegélyezések mechanikai rögzítése ill. viharlécezése hiányzik. A lépcsőházi bejárat feletti tetőszakaszon szellőzőberendezés csöveit vezették át a födémén, ám a vízszigetelés csatlakoztatása esetleges, -az utólagos javítások ellenére- ezeknél sem megfelelő. Amennyiben fenti elemek bármelyikénél a csapadékvíz a szigetelés alá bejuthat, úgy a lecsorgó vizet a kéthéjű hidegtető alsó födémje annak illesztési hézagain a szerkezetbe vezeti.

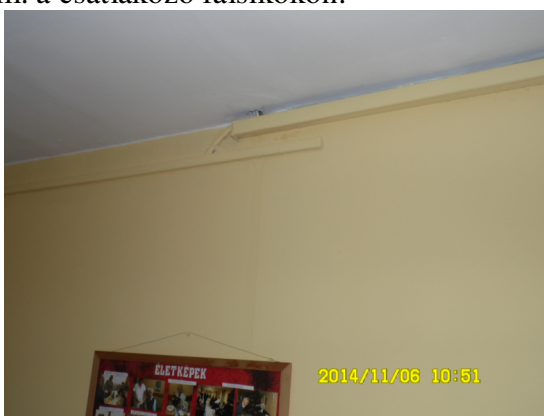
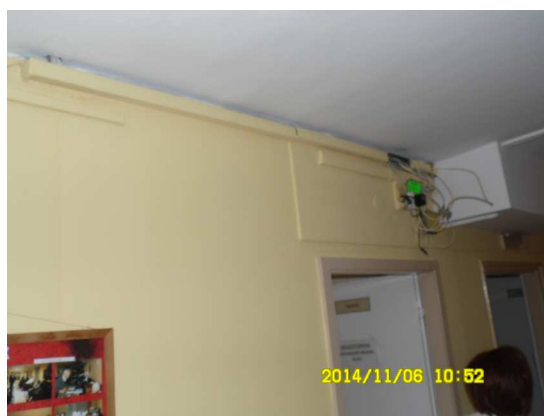
- Az antennavezetékek védőcsatornáinál beázástól eredő foltok vannak a mennyezeten ill. a csatlakozó falsíkokon.

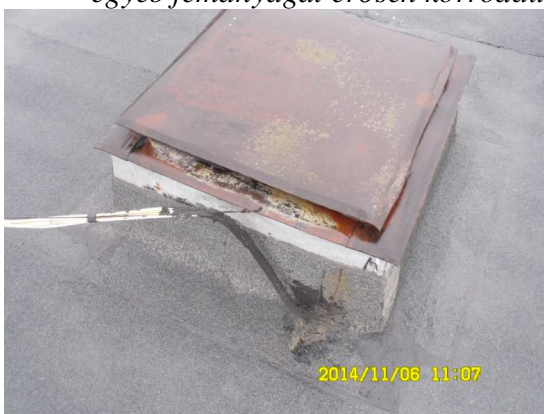
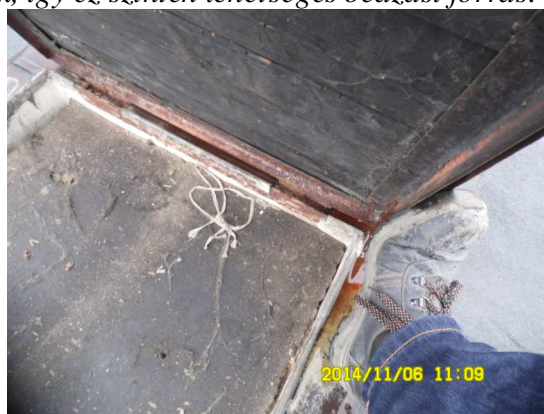
- Az tetőn lévő antennaárbocról a kábeleket a már nem működő, alulról eltakart nyílású, tetőkibúvó felépítményének parapetfalán keresztül vezették be az épületbe. A vezetékek között és mellett is bejuthat a csapadékvíz a födémszerkezetbe. A kibúvó felhajtható, lemezelt kivitelű és acélvázaz ajtajának zsanérjai és egyéb fémanyagai erősen korrodáltak, így ez szintén lehetséges beázási forrás.

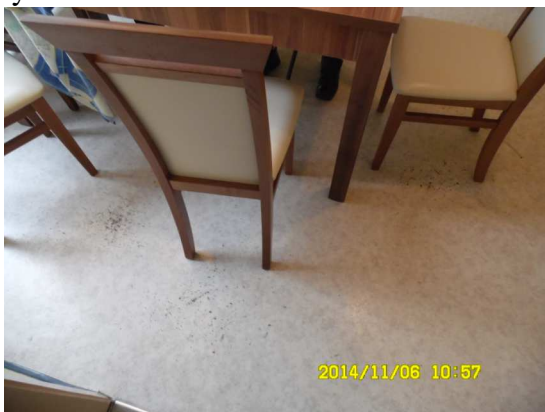
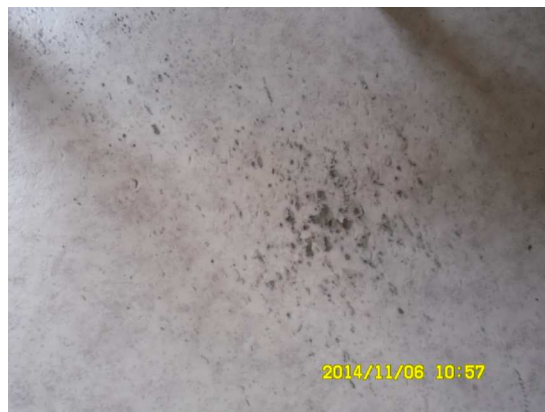
- A folyosó pvc padlóburkolata foltokban kikopott, járőfelülete helyenként anyaghiányos.

- *Az esztétikai jellegű hibákkal tarkított burkolat jelenleg még összefüggő, folytonossága nem szakad meg, azonban hamarosan cserére szorul.*

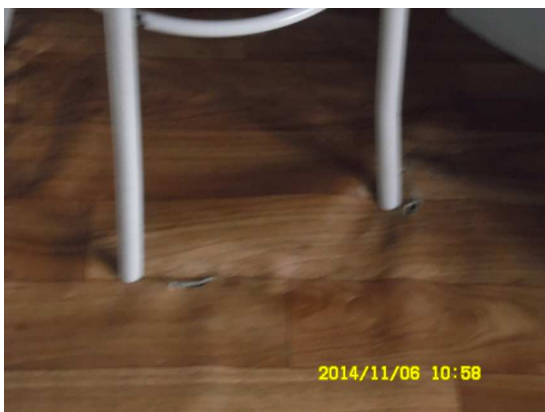
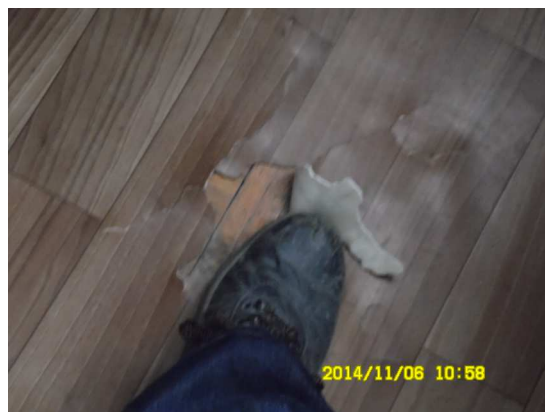
- A nővérszobában lévő pvc padló nincs leragasztva, helyenként felgyűrődött, kopott, szakadt.

- *A pvc burkolatot közvetlenül az alatta lévő, ragasztott keményfa parkettára fektették rögzítés nélkül. Egy korábbi radiátorcsepegés során a padozat ráadásul elázott. Az alkalmazott pvc padló kopásállósága az intézményi felhasználási területre egyébként sem megfelelő*

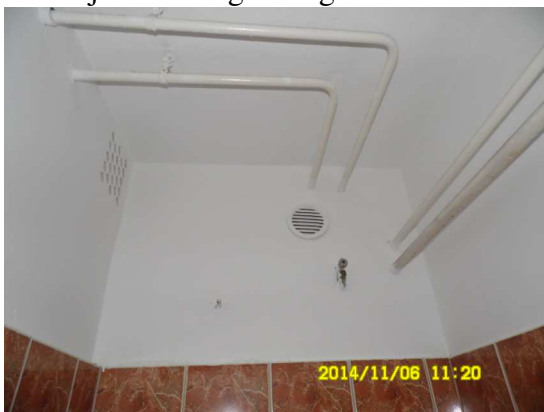
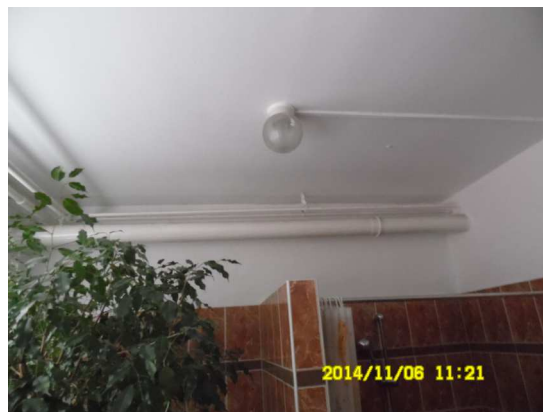
- Az akadálymentes wc: belső fekvésű, szellőzése nem megfelelő. A két végén szellőzőráccsal ellátott, a fürdő légtérén keresztül a homlokzatra vezetett pvc szellőzőcső nem biztosítja a szükséges szagelszívást.

- *Ventillációs szellőzést javasolt kialakítani automatikus vezérléssel, zsalus szellőzőráccsokkal.*

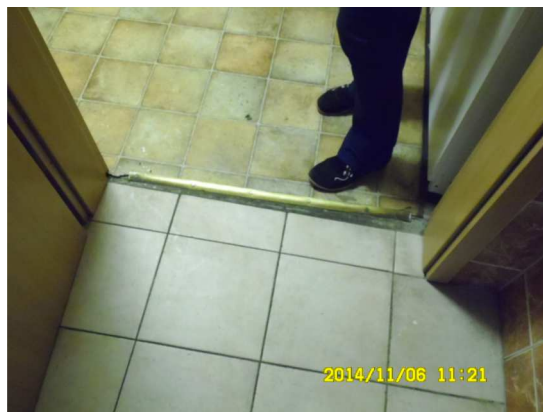
- A fürdő folyosói ajtaja küszöb nélküli kivitel, a belső kerámiapadozat és a külső pvc padló csatlakozását a meglévő, túl keskeny burkolatváltó kellene biztosítsa. A fém takaróelem az ajtónyílást nem éri át, elhelyezése esetleges, jelen állapotában elbotolhatnak benne.

- *A pvc padló felgyűrődött szélének javítását követően a jelenleginél szélesebb, megfelelő hézagtakarást biztosító burkolatváltót kell beépíteni.*
- 
- *Az épület energetikai korszerűsítésének részeként a homlokzati hőszigetelés megvalósítása eredményesen javíthatná a belső terek használóinak komfortérzetét, és jelentősen növelhetné az üzemeltetési költségek csökkentését.*
-

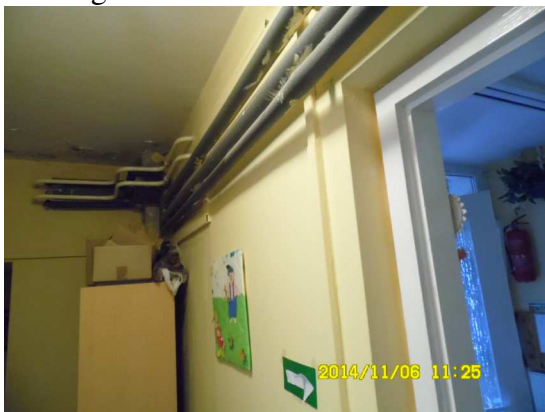
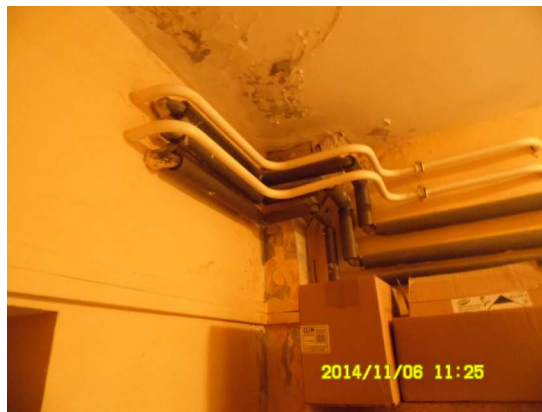
- A földszinti átjáró-folyosó a sarkánál eltakart, fentről jövő szennyvíz-vezeték körül korábban egy, az emeleti intézményben keletkezett csőtörés miatt fentről beázott. Az érintett fal alsó szakaszán lambériaburkolat van, így a lecsorgó nedvességtől ez is károsodott. A közvetlen hibát a helyiség feletti vizesblokkban időközben megszüntették, ám ezen a szinten az elrubicolt lefolyócső környezetében a szükséges javítás még nem történt meg.

- *A hártýasan pergő, hólyagos festés és a laza, porló vakolatrészek eltávolítását követően az érintett felület vakolatjavítását el kell végezni. Ezt követően a hiányos részek glettelése és többrétegű diszperziós felületképzése, majd a teljes helyiség egalizáló, tisztasági festése szükséges. A lambériaborítás helyreállítása ill. részleges cseréje szintén indokolt.*

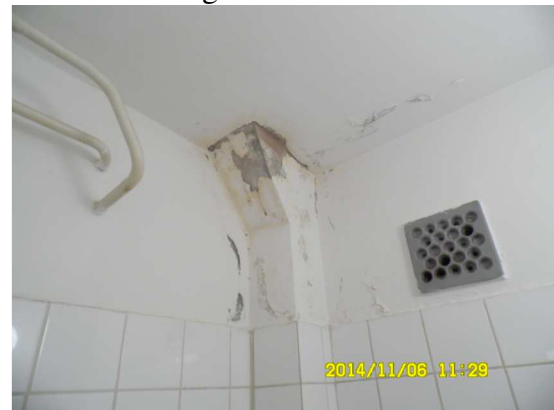
- A mosdó a fentről jövő szennyvíz-vezetékek ill. a csatlakozó mennyezeti él körül korábban egy, az emeleti intézményben keletkezett csőtörés miatt fentről beázott. A közvetlen hibákat a helyiség feletti vizesblokkban időközben megszüntették, ám itt lenn a sarokban elrubicolt lefolyócsövek ill. a csempeburkolat és a födém közötti falszakasz környezetében a szükséges javítások még nem történtek meg.

- *A hártványosan pergő, hólyagos festés és a laza, porló vakolatrészek eltávolítását követően az érintett felületek vakolatjavítását el kell végezni. Ezt követően a hiányos részek glettelése és többrétegű diszperziós felületképzése, majd a teljes helyiség egalizáló, tisztasági festése szükséges.*

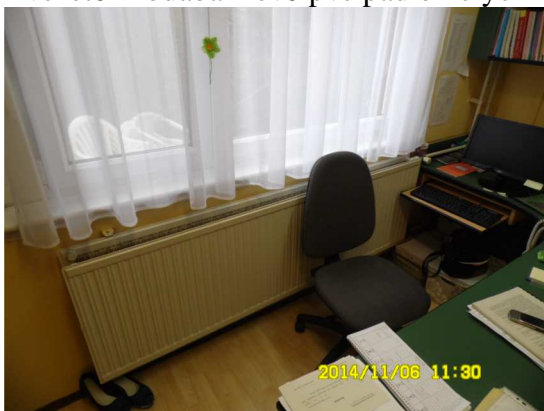
- A vezetői irodában lévő pvc padló helyenként kopott, lyukas és szakadt.

- *Az alkalmazott pvc padló kopásállósága az intézményi felhasználási területre egyébként sem megfelelő*
- 
- *Az intézmény földszinti, régebbi épületrészében a festés, fal- és padlóburkolatok állapota leromlott, általános felújításra szorulnak.*
-

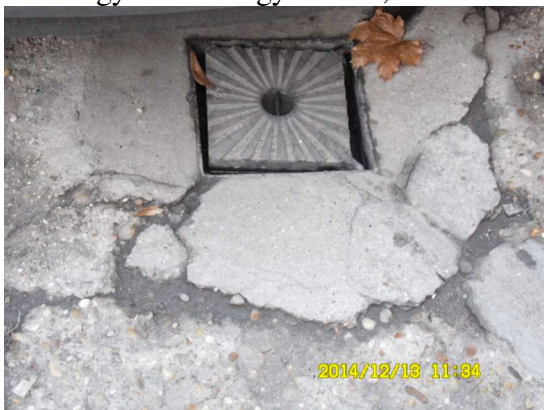
- A csapadékvíz nem nyeli a szikkasztó megfelelően, nagyobb esők idején a főbejárat előtti szilárd burkolatos udvarrészen összefüggő pocsolyafelület van. A kültéri betonpadozat -többek között emiatt is- töredezett, repedésekkel hálózott, kisebb süllyedésektől és fagykároktól egyenetlen, málló felületű.

- A csapadékvíz elvezetés rendszerét át kell vizsgálni, a csőszakaszokat és szikkasztó(ka)t kitakarítani, szükség szerint felújítani. A főbejárat előtti rész burkolatát javasolt cserélni, megfelelően sík felületű, akadálymentes közlekedést biztosítóra megváltoztatni. Az épületben lakók ill. azt időszakosan látogatók számára -különös tekintettel a gyermekekre és idősekre- a biztonságos használat feltételeit itt is meg kell teremteni.

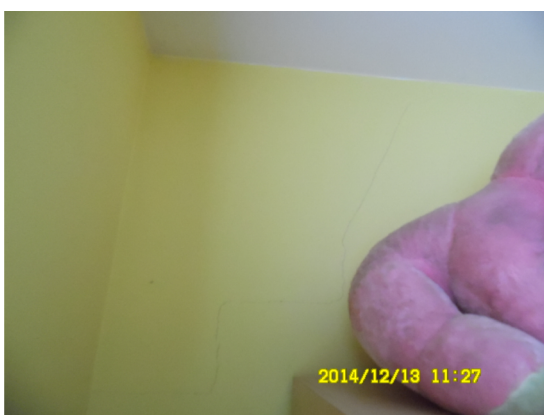
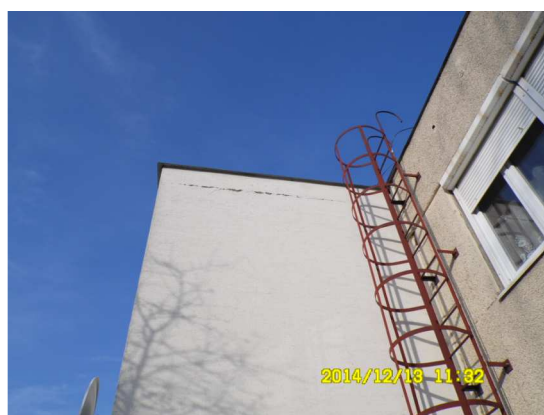
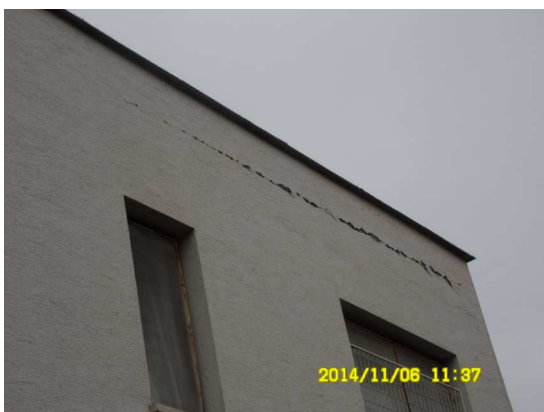
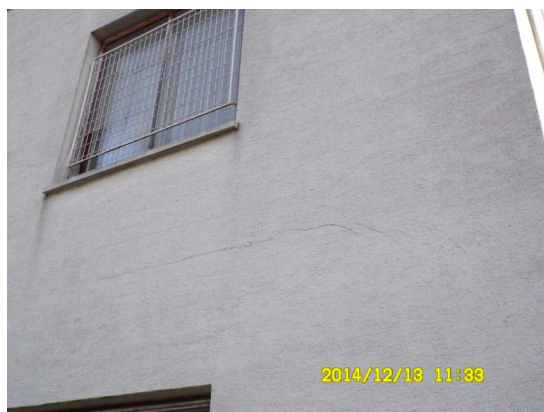
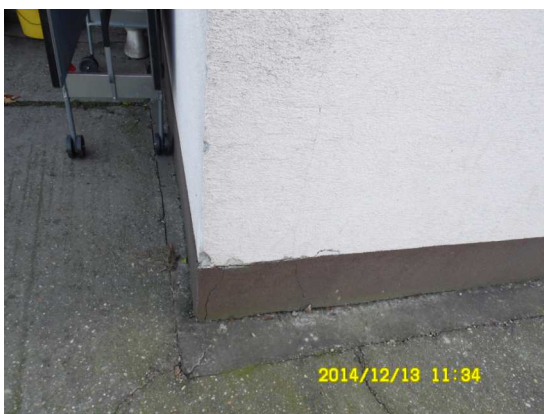
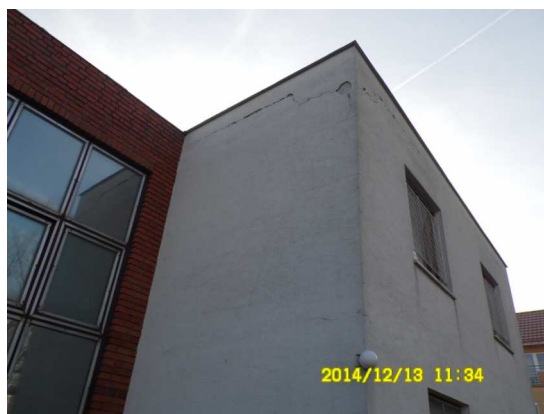
- A fiatalabb, toldalékként készült épületrész felső szintjének határolófalain kívül-belül repedések vannak, az érintett részeken a homlokzatvakolat helyenként foltokban lehullott.

- *A repedések irányultsága és kiterjedése alapján egyrészt egyenlőtlen süllyedés ill. az épület szerkezeti mozgásától a falak és födémek kismértékű alakváltozása valószínűsíthető. A zárófödém vonalában és a földszinti födém sávjában jelentkező, jellemzően vízszintes irányú repedések az egymástól különböző hő- és páratechnikai tulajdonságokkal bíró építőanyagokból készült épületszerkezetek, falak és födémek találkozási vonalában vannak. A látható jelek alapján a hibajelenségek oka feltételezhetően ezek eltérő hőmozgása.*

- *Az épületrész homlokzati hőszigetelésével az épületszerkezetek közötti hőtechnikai eltérés mértéke csökkenthető lenne.*
- 
- *Az épület energetikai korszerűsítésének részeként a homlokzati hőszigetelés megvalósítása eredményesen javíthatná a belső terek használóinak komfortérzetét, és jelentősen csökkenthetné az üzemeltetési költségeket.*

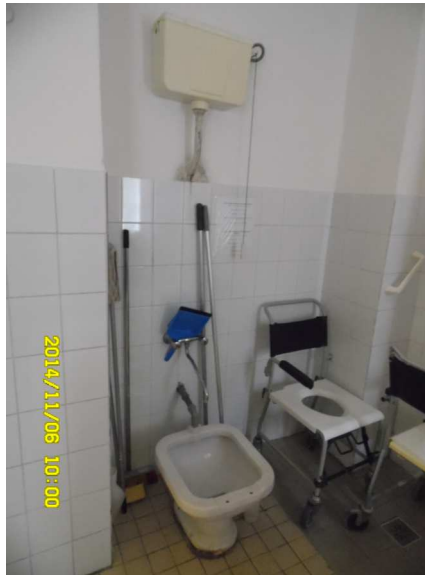
- A folyosóról nyíló, közös fürdőszoba bejárata és berendezése nem akadálymentesített kivitelű. Az ajtó szabad belmérete szűk, a küszöb magas. A szaniterek és kerámiaburkolatok részben elavultak ill. korábbi átalakítások és javítások eredményeképpen vegyes megjelenésűek.

- *A gondozottak egy része nem tud segítség- ill. segédeszköz nélkül közlekedni, nem képes önállóan minden tevékenységre. Az ő mindennapjaikat jelentősen megkönnyítené az akadálymentes környezet. A burkolatok és fajanszok egységes cseréje szintén célszerű lenne.*

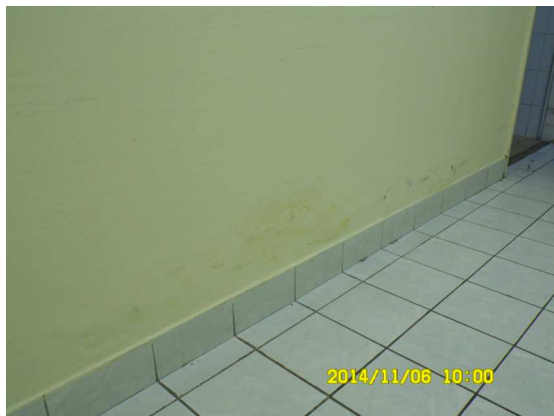
- A folyosó fürdővel határos oldalfalának festése perreg, hólyagosan elvált az alapfelülettől.

- *Az érintett falszakasz alsó részén a károsodott vakolatrészeket a hibajelenség felett kb. 50 cm magasságig el kell távolítani és a téglafelületek kiszáradásáig nyersen hagyni. Ha szükséges, a falszerkezetet -bevonatként- a folyamatos száradását könnyebben biztosító felületképzéssel lehet (pl. légpórusos vakolattal és festéssel) ellátni. A helyreállítással párhuzamosan a fürdőszoba határos falszakaszán a használati víz elleni szigetelés meglétét ill. állapotát ellenőrizni kell. Ha ez alapján indokolt, akkor a teljes rétegrendet szükséges megfelelően korrigálni ill. akár most kialakítani. Ugyanakkor az ide felszerelt szaniterek víz- és szennyvíz csatlakozásainak vezetékszakaszait és bekötéseit is át kell vizsgálni, szükség szerint javítani.*

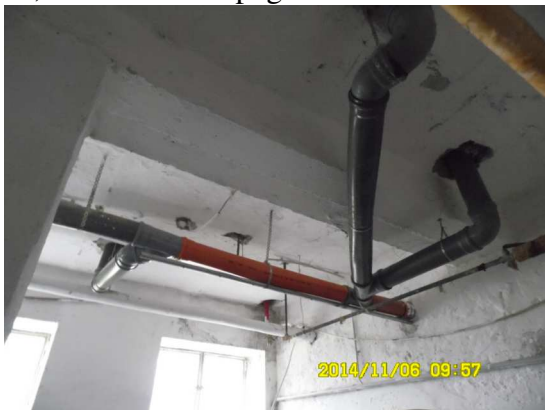
- A pincében a szabadon szerelt szennyvíz vezetékek sokszor eldugulnak ill. a toldásoknál, idomoknál csepegnek.

- *A látszó vezetékszakaszokra jellemző a többfajta alapanyag vegyes használata, esetleges elhúzások és irányváltások alkalmazása. Az épületrész teljes gépészeti alapszerelését felül kellene vizsgálni, a meglévő állapot tételes felmérésével egy minden elemre kiterjedő, átfogó felújítással összehangolt korszerűsítést is célszerű lenne megvalósítani.*

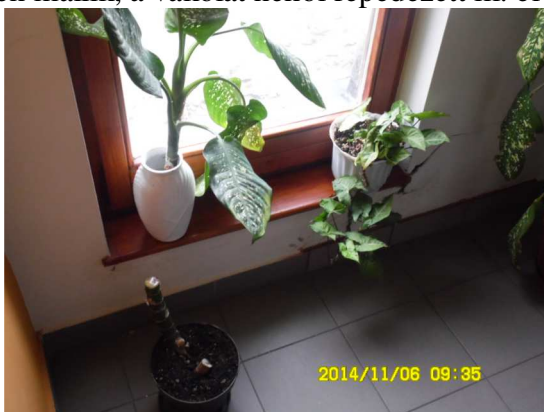
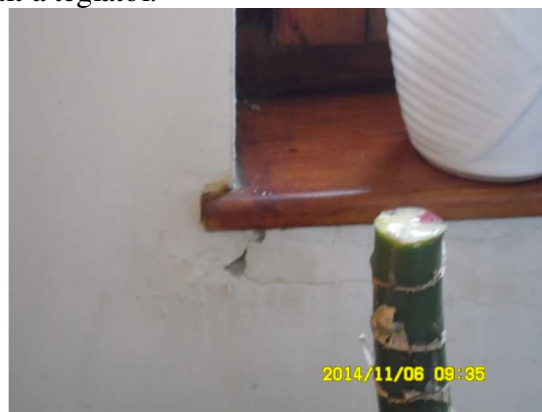
- A II. emeleti részen a faablakok több helyen beáznak, a csapadékvíz a belső mellvéd síkjára vezetik. Környezetükben a fal felületképzése felszívódó nedvességtől foltszerűen mállik, a vakolat néhol repedezett ill. elvált a téglától.

- *A nyílászárók tokszerkezeteihez csatlakozó lapostető csapadékvíz elleni szigetelésének falszegélyezéseinek állapota nem mindenütt megfelelő, a csatlakoztatások részben szétnyíltak, helyenként pedig elváltak a fogadófelülettől ill. táskásak. A bádogos párkányok felhajtott szegélyezéseinek esetleges tömítései ill. az ablaktokok állapota szintén leromlott, faanyaguk előregedett. A további állagromlás megelőzésére átfogó felújításuk, esetleg cseréjük javasolt. Ezt követően a belső oldalon a sérült vakolatrészeket le kell verni, majd a téglafelület kiszáradását követően pótolhatók. A helyreállítás befejezéseként a glettelés és több-rétegű diszperziós festés felhordásával a felület véglegesíthető.*

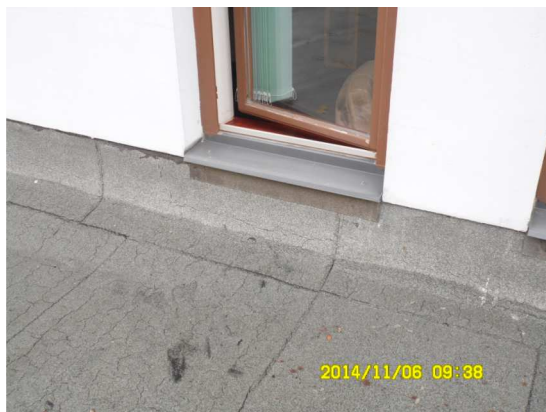
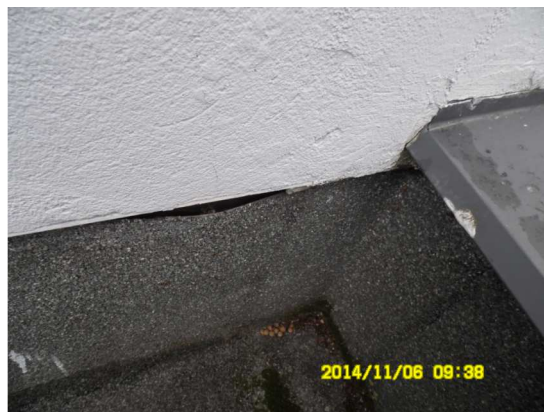
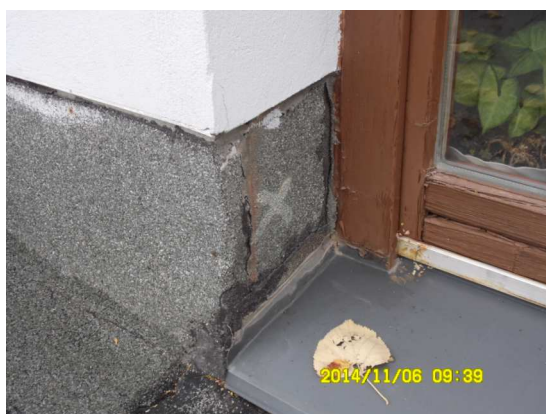
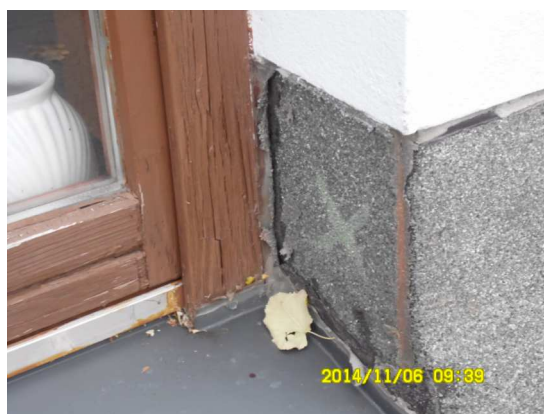
- 
- Az I. és II. emelet feletti részeken csapadékvíz elleni szigetelés anyaga lassan előregszik, helyenként a mezőrészek bitumenes lemezein vannak felületei repedések ill. hólyagosodások. Jellemző a rendszeres karbantartás hiánya is, több helyen szerves szennyeződések ill. növénytelepek vannak.

- *A meglévő bitumenes lemez szigetelések mindkét tetőszakaszon átfogó felújításra szorulnak, néhány éven belül állaguk jelentősebb romlása várható.*
-

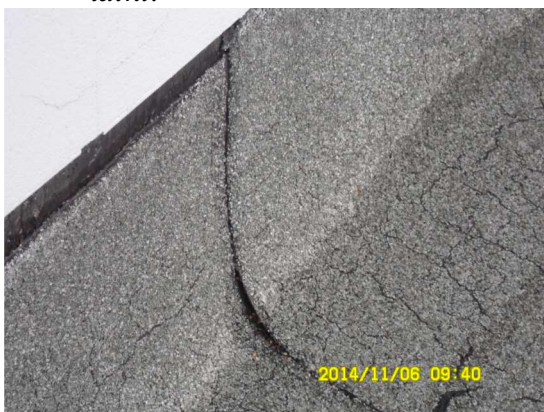
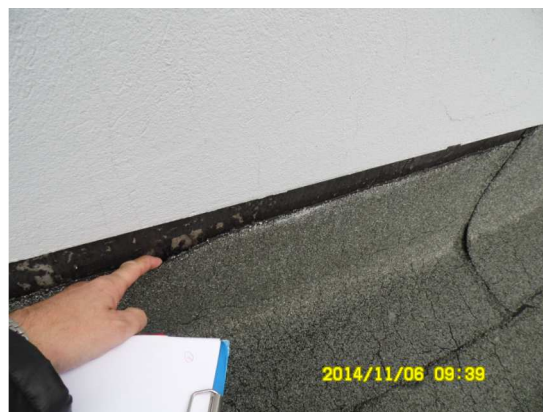
- Az I. emelet feletti lapostetőn jellemzően még a falcsatlakozások állapota kétséges, lehetséges beázási forrásokat feltételez.
  - *Az I. emelet feletti lapostető csapadékvíz elleni szigetelése falszegélyezéseinek állapota nem mindenütt megfelelő, a csatlakoztatások helyenként elváltak az alapfelülettől ill. táskásak. A toldások néhol szétnyíltak, valamint korábbi javítások nyomai is láthatók. A felhólyagosodott részek és a lemezkapcsolatok folytonossági hiányosságai a nedvességet a fogadószerkezetbe vezetik. A sürgős beavatkozást igénylő javítások -legalább részleges- szigetelőanyag cserével oldhatók meg, ennek során a már megfelelően kialakított fogadófelületre szakszerűen felvezetett lemezz részeket mechanikai rögzítéssel és viharléccel is el kell látni.*

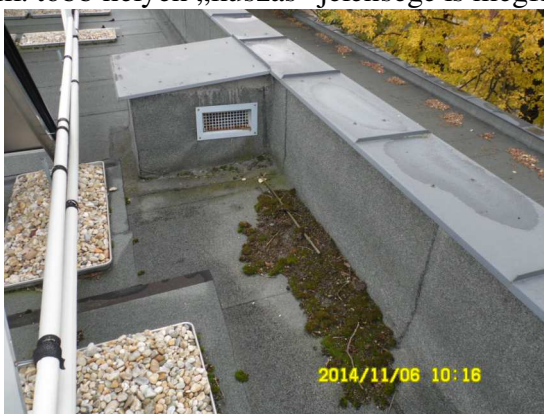
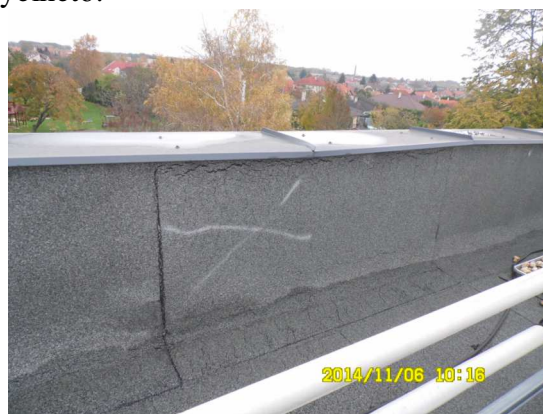
- Az II. emelet zárófödémén további látható hiba még, hogy az attikafalak belső oldalának függőleges részein a vízszigetelés szakaszokban hólyagosan elvált az alapfelülettől ill. több helyen „kúszás” jelensége is megfigyelhető.

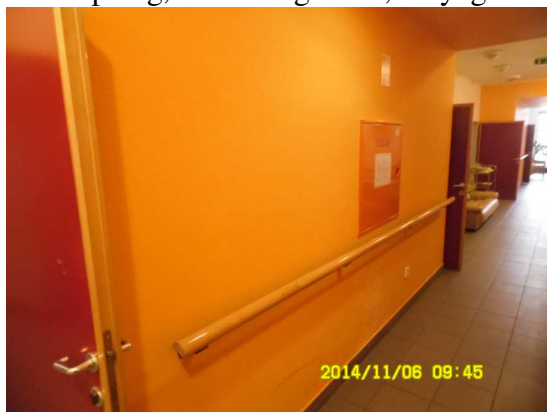
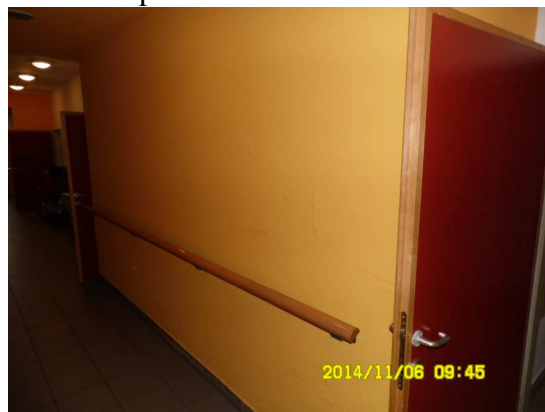
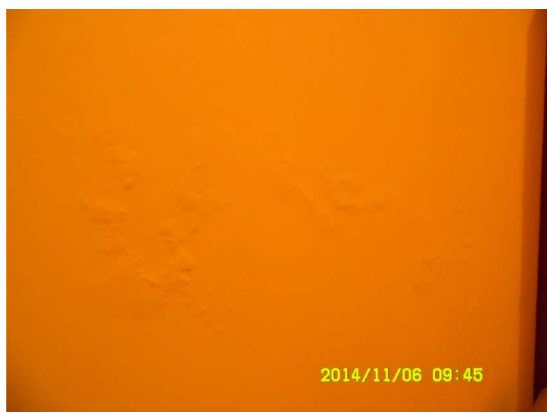
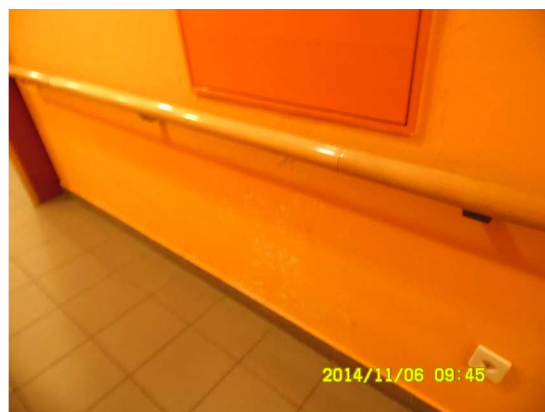
- A földszinti ill. I. emeleti folyosón a fürdővel és wc-helyiségekkel határos oldalfalak festése pereg, nedvességfoltos, hólyagosan elvált az alapfelülettől.

- Az érintett falszakaszokon a károsodott vakolatrészeket a hibajelenségek felett kb. 50 cm magasságig el kell távolítani és a téglafelületek kiszáradásáig nyersen hagyni. Ha szükséges, a falszerkezetet -bevonatként- a folyamatos száradását könnyebben biztosító felületképzéssel lehet (pl. légpórusos vakolattal és festéssel) ellátni. A helyreállítással párhuzamosan a fürdőszoba határos falszakaszán a használati víz elleni szigetelés meglétét ill. állapotát ellenőrizni kell. Ha ez alapján indokolt, akkor a teljes rétegrendet szükséges megfelelően korrigálni ill. akár most kialakítani. Ugyanakkor az ide felszerelt szaniterek víz- és szennyvíz csatlakozásainak vezetékszakaszait és bekötéseit is át kell vizsgálni, szükség szerint javítani.

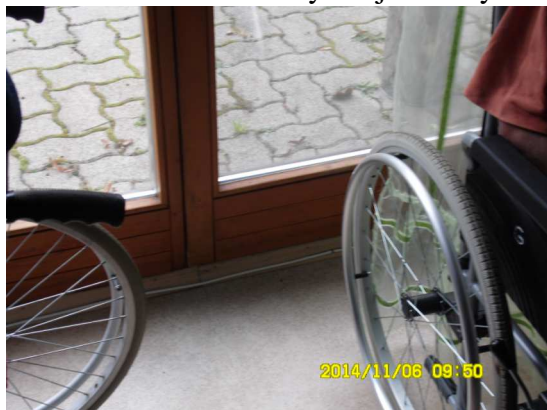
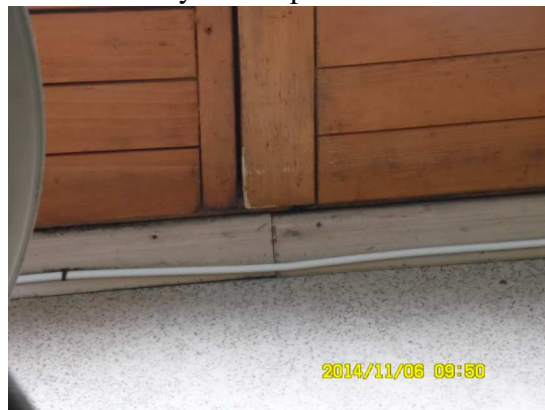
- A földszinti franciaerkélyek ajtószárnyai alatt esőnél befolyik a csapadékvíz.

- *A tömítések és az ablaktokok állapota leromlott, faanyaguk elöregedett. A további állagromlás megelőzésére átfogó felújításuk, esetleg cseréjük javasolt.*

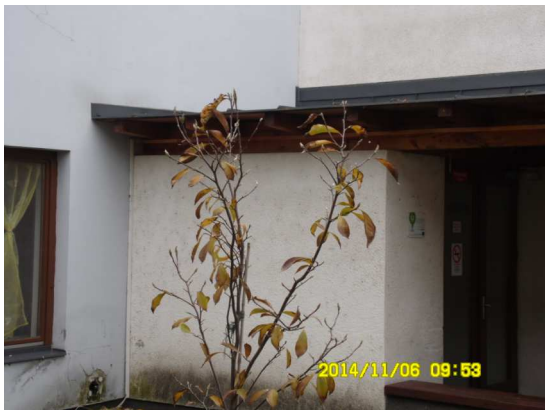
- A földszinten a bejárat szélfogó gipszkarton mennyezetén foltszerűen beázásnyomok vannak.

- *Az alacsony hajlású tető állókorcos fémlemez fedését és falcsatlakozásait át kell vizsgálni, hézagzárásainak megfelelőségét ellenőrizni és szükség szerint javítani.*

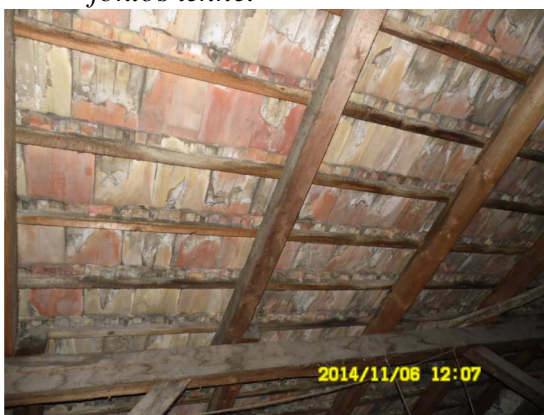
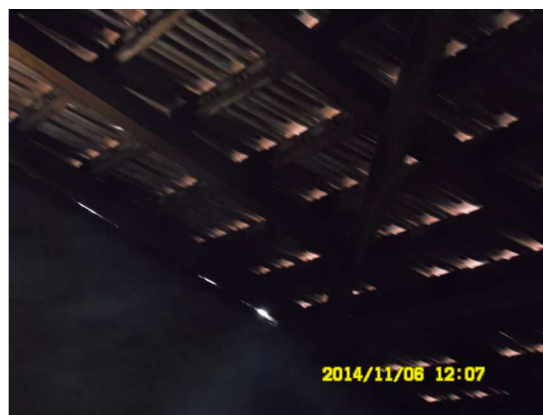
- A fedélszék teljes faszerkezetére általánosan elmondható, hogy korának megfelelő egészségi állapotú. A szarufák külső felületén a héjazat alá jutó nedvesség nyomokat hagyott. A hornyoltcserép héjazat erősen megkopott ill. hártványosan málladozik. A lécezés korhadásos ill. gombás károsodások nyomait is mutatja. A konyha korábban a padlástér felől beázott.
  - *A tetőfedés anyaga előregedett, a cserepek felületét ill. belső szerkezetét az elmúlt évtizedekben az időjárás hatásai erősen kikezdték. Az elemek átfedései között a külső nedvesség egy része bejut, ezt a csatlakozó faszerkezetű elemek állapota is tükrözi. A tetőfedés cseréje esetén a tetőléceket is mindenképpen újjal kell felváltani, mert az évtizedek alatt a pára- és hőingadozás következtében a szilárdságuk csökken. Ezzel egyidejűleg alátétfólia és ellenlécezés beépítése is fontos lenne.*

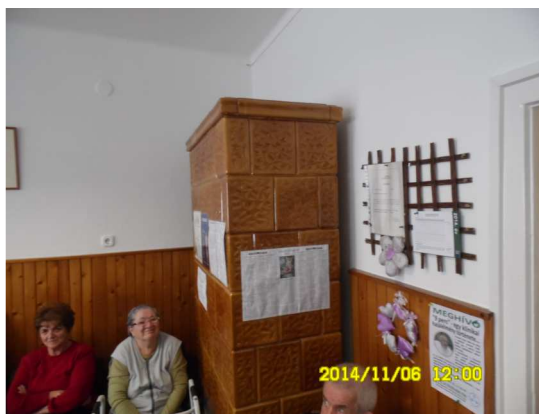
- 
- A közös térben lévő cserépkályhát és a hozzá tartozó kéményt nem használják, állapotuk kétséges.

- *A tüzelőberendezés felesleges helyet foglal a belső térből, elbontásával tágasabbá, jobban kihasználhatóvá válna helyiség.*
-

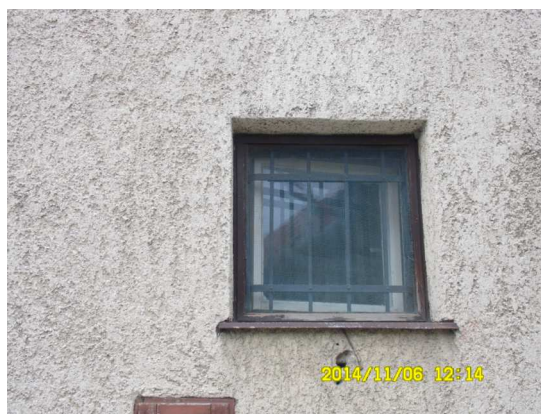
- Az épület nyílászáróinak egy részét az elmúlt időszakban már korszerűekre cserélték, az ebédlő, konyha és iroda, valamint a wc-helyiségek és kamra ablakai (60/60-as, 7 db) azonban még régi típusúak. Ezek állapota erősen leromlott, az ebédlő egyik nyílászárója pedig egyáltalán nem nyílik.

- Az ablakszerkezetek erősen leamortizálódtak, faanyaguk előregedett. A további állagromlás megelőzésére átfogó felújításuk, esetleg cseréjük javasolt.

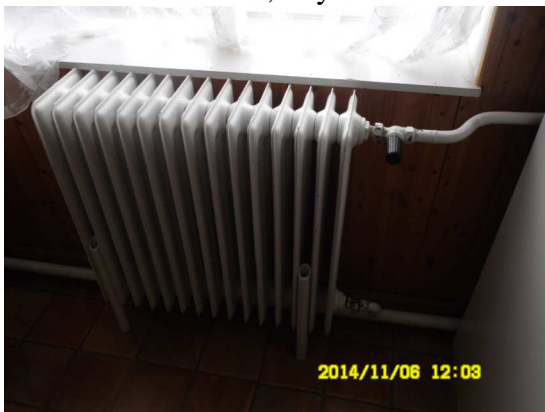
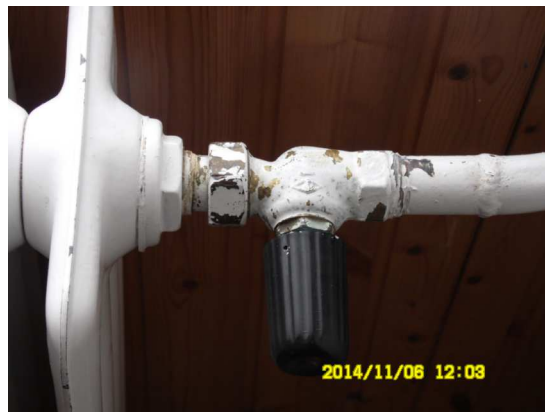
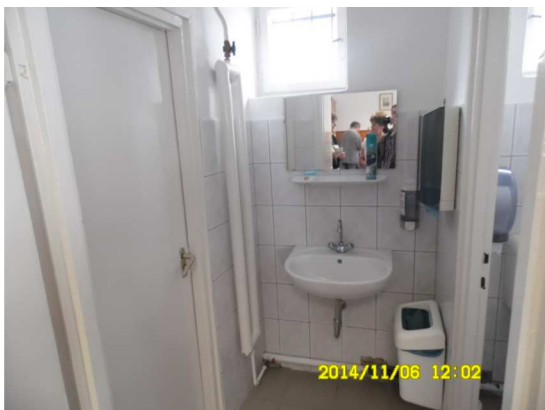
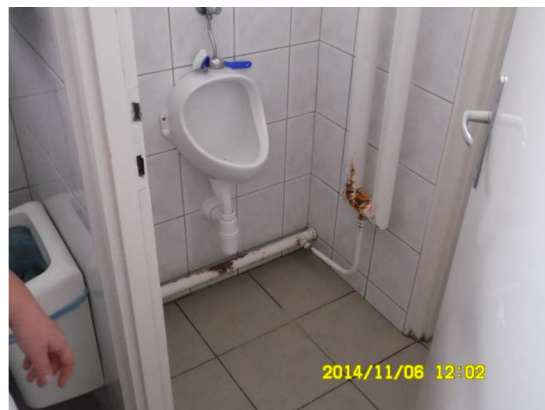
- A radiátorok több helyiségben csepegnek, néhol folyik belőlük a víz. Az ebédlőben szükségszerűen nemrég cseréltek fűtőtesteket. A wc-ben a fűtőcsövek a toldásoknál, idomoknál rozsdásak, folynak.

- *A fűtési rendszer meglévő állapotának tételes felmérésével egy minden elemre kiterjedő, átfogó felújítással összehangolt korszerűsítést is célszerű lenne megvalósítani.*

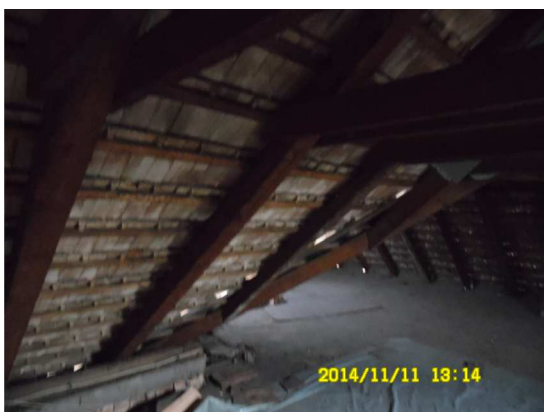
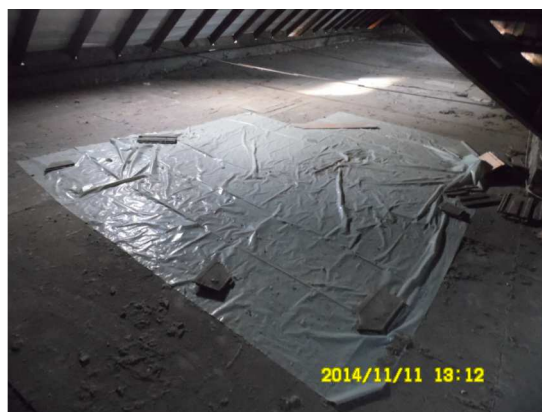
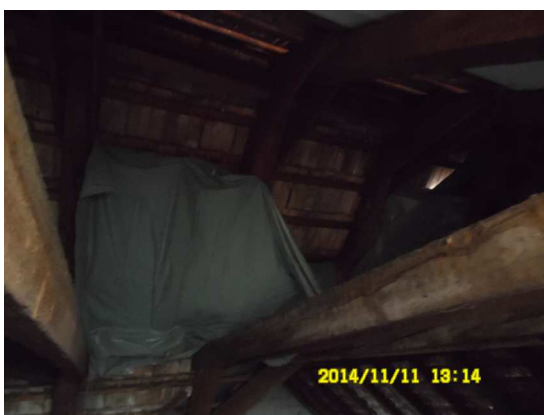
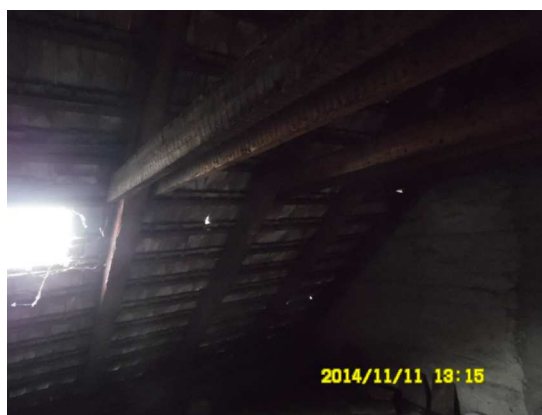
- Az intézményben az elmúlt időszakban többször voltak beázások, melyeket egyáltalán nem vagy csak a probléma közvetlen környezetében próbáltak meg orvosolni. Foltyszerű átnedvesedés nyomai a mennyezet több pontján láthatók. Átfogó javítás nem történt, de a telekhatár felőli tetősíkon például van alátét fólia. Az épületrész tetőfedése -a feltehetőleg meghajlott szaruzatnak is köszönhetően- néhol hullámos, a cserepezés több helyen síktörést mutat. A fedélszék teljes faszerkezetére általánosan elmondható, hogy korának megfelelő egészségi állapotú. A szarufák külső felületén a héjazat alá jutó nedvesség nyomokat hagyott. A homyoltcserép héjazat erősen megkopott ill. hártványan, málladozik. A lécezés korhadásos ill. gombás károsodások nyomait is mutatja.

- *A tetőfedés anyaga előregedett, a cserepek felületét ill. belső szerkezetét az elmúlt évtizedekben az időjárás hatásai erősen kikezdték. Az elemek átfedései között a külső nedvesség egy része bejut, ezt a csatlakozó faszerkezetű elemek állapota is tükrözi. A tetőfedés cseréje esetén a tetőléceket is mindenképpen újjal kell felváltani, mert az évtizedek alatt a pára- és hőingadozás következtében a szilárdságuk csökken. Ezzel egyidejűleg alátétfólia és ellenlécezés beépítése is fontos lenne.*

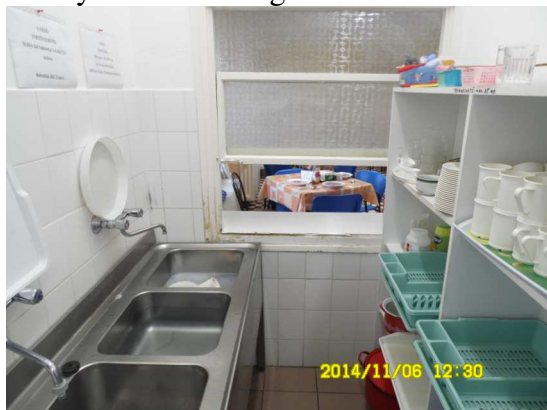
- A konyhában a mosogató átadóablakának alsó része szétázott.

- *A fa tokszerkezetet és bútorlap könyöklőrészt fel kellene újítani ill. cserélni, ezt követően célszerű lenne pl. koracél burkolattal ellátni.*
- 
- *Az ebédlőben a padlóburkolat állapota elavult, leromlott. Felülete helyenként egyenetlen, célszerű lenne cserélni.*

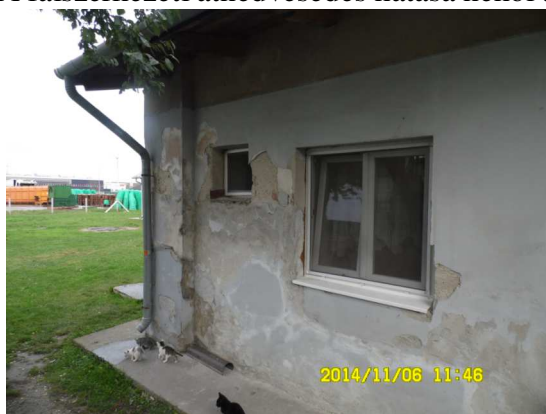
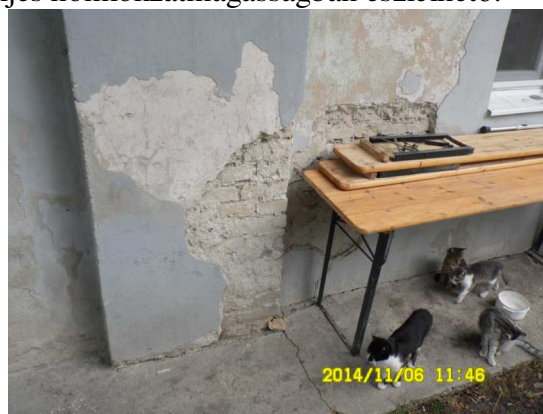
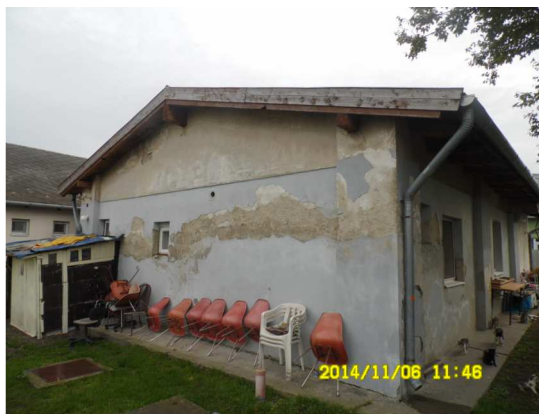
- A régi épületrész falai egyrészt a fel- ill. ráverődő csapadékvíz, másrészt a vízszintes falszigetelés részleges vagy teljes hiánya miatt nedvesek, vakolatuk mállik. A festés hártványosan leválik az alapfelületről, foltokban salétromos kicsapódások figyelhetők meg. A falszerkezeti átnedvesedés hatása néhol teljes homlokzatmagasságban észlelhető.

- *Javasolt az épület alaptestjei mellett szivárgólemezszel ill. geotextíliával bélelt kulékavicsos feltöltést alkalmazni, valamint az itt összegyűlő csapadékvizeket dréncsövezéssel gyűjteni, majd szikkasztóba vezetni. Az ereszcatornák lefolyóiból érkező esővizet zárt gyűjtővezetékekkel szintén szikkasztókutakba kellene vinni. A falszerkezeteket a meglévő vakolatok leverését követően a száradásukat segítő légpórusos vakolatrendszerrel lenne célszerű ellátni.*
- 
- *A villamos alapszerelések és hálózati elemek állapotának, valamint a javasolt beavatkozások szakági összefoglalása az épületrészre vonatkozó, átfogó leírásban részletezve (ld. V/2. fejezet).*
-

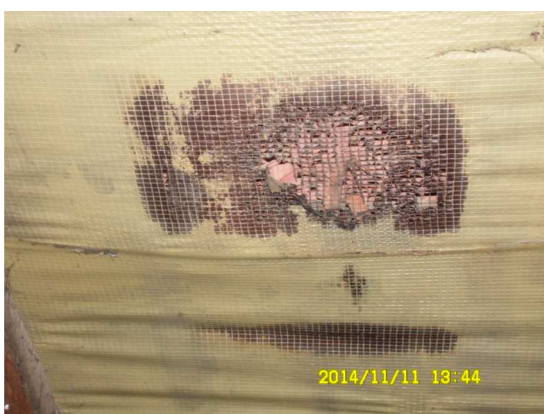
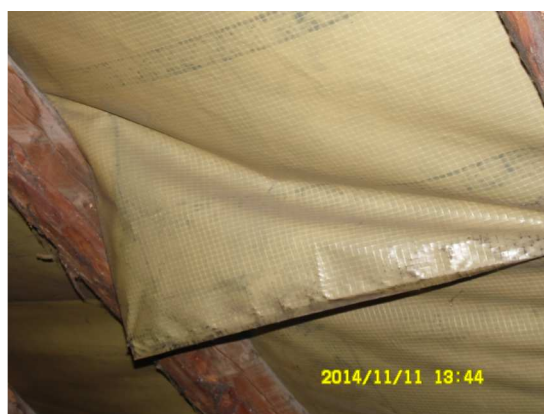
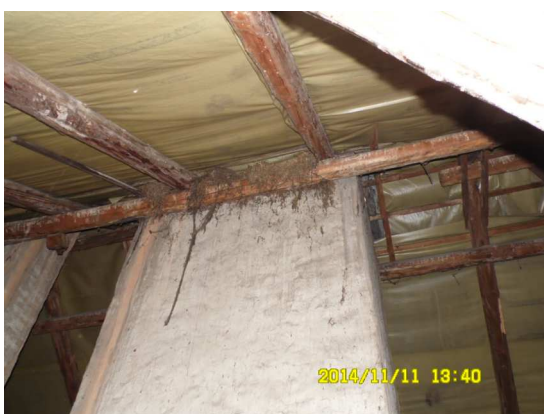
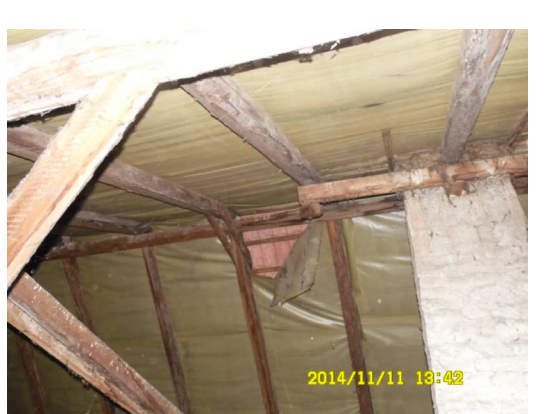
- Az épület cserépfedését néhány éve lecserélték, a héjalás alatt egyidejűleg alátét fóliát is elhelyeztek. A fedélszék állapota nem változott. A tető teljes faszerkezetére általánosan elmondható, hogy korának megfelelő egészségi állapotú. A szarufák külső felületén a korábban a héjazat alá jutó nedvesség nyomokat hagyott.
  - o *Az alátét fólia helyenként szakadt ill. az időjárási hatásoktól, UV-sugárzástól előregedett. A toldások, szerkezeti elem csatlakozások nem mindenütt tökéletesek, a hálóerősítéses fólia az alapfeladatát nem tudja már teljeskörűen betölteni, Cseréje hamarosan esedékes lesz.*
