**a Mosonmagyaróvár Térségi Társulás szolgáltatásaiban megjelent ingatlanok**  
**MŰSZAKI ÁLLAPOTFELMÉRÉSE**

Megbízó: Mosonmagyaróvár Város Önkormányzata 9200 Mosonmagyaróvár, Fő út 11.

készítette: **Mórocz Tamás**  
építész tervező, műszaki ellenőr

Mosonmagyaróvár, 2014. december

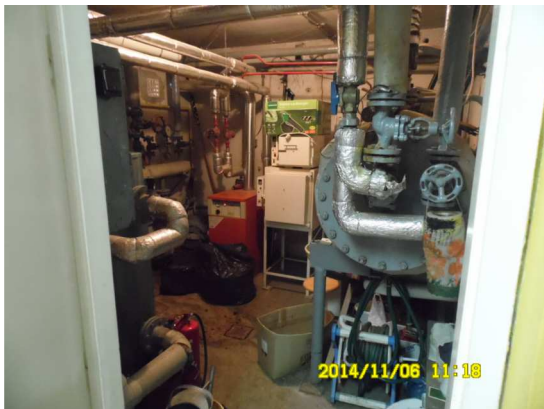
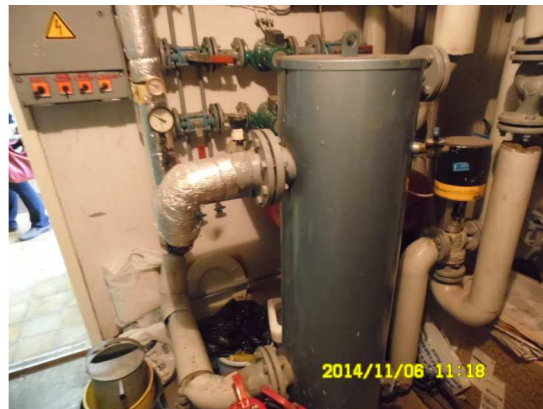
- Az épületrész használata időszakos, jellemzően csupán a nappali órákban tartózkodnak ott. Probléma, hogy általában túl meleg van, ill. nem lenne szükség folyamatosan azonos intenzitású fűtésre. Az épületben működő, három különböző intézmény távhőről üzemelő fűtése közös rendszeren van, ennek a hőközpontja egyébként ebben a blokkban található.

- *A fűtési rendszer szakaszolását, külön szabályozásának lehetőségét meg kellene oldani. Ezzel párhuzamosan a meglévő állapot tételes felmérésével egy minden elemre kiterjedő, átfogó felújítással összehangolt korszerűsítést is célszerű lenne megvalósítani.*

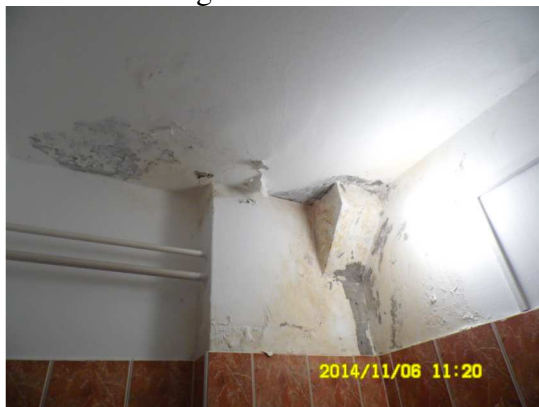
- Az akadálymentes wc korábban egy, az emeleti intézményben keletkezett csőtörés miatt fentről beázott. A közvetlen hibát a helyiség feletti vizesblokkban időközben megszüntették, ám az ennek a wc-nek a sarkában elrubicolt lefolyócső környezetében a szükséges javítás még nem történt meg.

- *A hártýasan pergő, hólyagos festés és a laza, porló vakolatrészek eltávolítását követően az érintett felület vakolatjavítását el kell végezni. Ezt követően a hiányos részek glettelése és többretegű diszperziós felületképzése, majd a teljes helyiség egalizáló, tisztasági festése szükséges.*

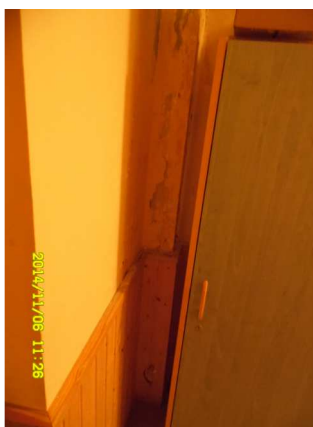
- A földszinti átjáró-folyosó a sarkánál eltakart, fentről jövő szennyvíz-vezeték körül korábban egy, az emeleti intézményben keletkezett csőtörés miatt fentről beázott. Az érintett fal alsó szakaszán lambériaburkolat van, így a lecsorgó nedvességtől ez is károsodott. A közvetlen hibát a helyiség feletti vizesblokkban időközben megszüntették, ám ezen a szinten az elrubicolt lefolyócső környezetében a szükséges javítás még nem történt meg.

- *A hártýasan pergő, hólyagos festés és a laza, porló vakolatrészek eltávolítását követően az érintett felület vakolatjavítását el kell végezni. Ezt követően a hiányos részek glettelése és többrétegű diszperziós felületképzése, majd a teljes helyiség egalizáló, tisztasági festése szükséges. A lambériaborítás helyreállítása ill. részleges cseréje szintén indokolt.*

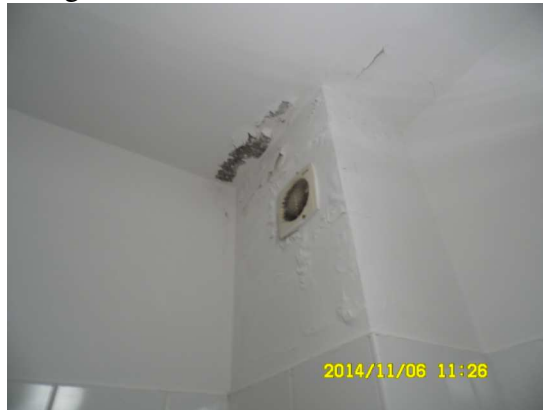
- A tusoló-wc a szellőzőjénél korábban egy, az emeleti intézményben keletkezett csőtörés miatt fentről beázott. A közvetlen hibát a helyiség feletti vizesblokkban időközben megszüntették, ám itt lenn a sarokban elrubicolt szellőzőcső környezetében a szükséges javítás még nem történt meg.

- *A hártványosan pergő, hólyagos festés és a laza, porló vakolatrészek eltávolítását követően az érintett felület vakolatjavítását el kell végezni. Ezt követően a hiányos részek glettelése és többrétegű diszperziós felületképzése, majd a teljes helyiség egalizáló, tisztasági festése szükséges.*

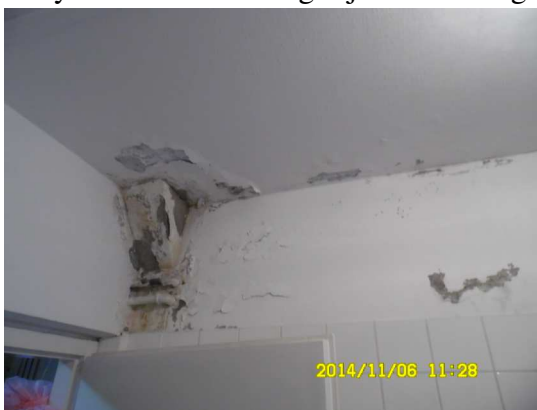
- A mosdó a fentről jövő szennyvíz-vezetékek ill. a csatlakozó mennyezeti él körül korábban egy, az emeleti intézményben keletkezett csőtörés miatt fentről beázott. A közvetlen hibákat a helyiség feletti vizesblokkban időközben megszüntették, ám itt lenn a sarokban elrubicolt lefolyócsövek ill. a csempeburkolat és a födém közötti falszakasz környezetében a szükséges javítások még nem történtek meg.

- *A hártványosan pergő, hólyagos festés és a laza, porló vakolatrészek eltávolítását követően az érintett felületek vakolatjavítását el kell végezni. Ezt követően a hiányos részek glettelése és többrétegű diszperziós felületképzése, majd a teljes helyiség egalizáló, tisztasági festése szükséges.*

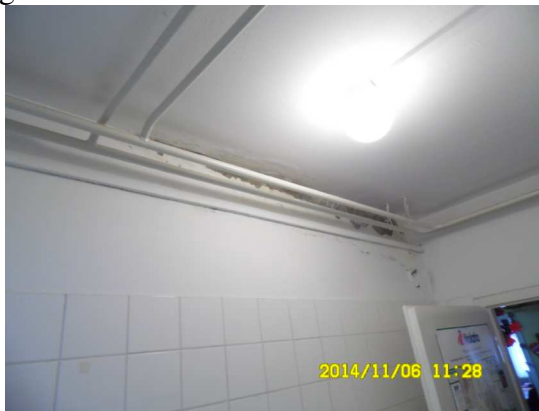
- A személyzeti részen az öltözői folyosó a csatlakozó mennyezeti él körül korábban egy, az emeleti intézményben keletkezett csőtörés miatt fentről beázott. A közvetlen hibát a helyiség feletti vizesblokkban időközben megszüntették, ám a közlekedő oldalfalának csempeburkolat és földem közötti szakasza környezetében a szükséges javítások még nem történtek meg.

- *A hártýasan pergő, hólyagos festés és a laza, porló vakolatrészek eltávolítását követően az érintett felületek vakolatjavítását el kell végezni. Ezt követően a hiányos részek glettelése és többretegű diszperziós felületképzése, majd a teljes helyiség egalizáló, tisztasági festése szükséges.*

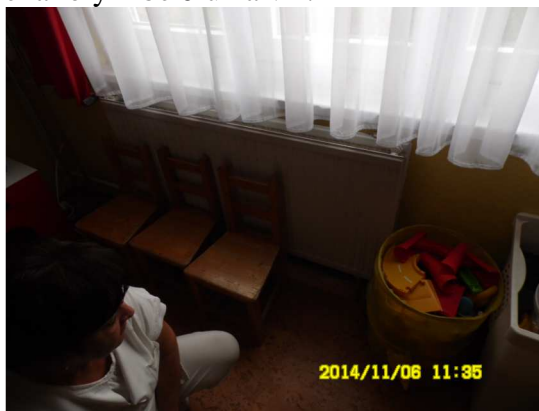
- A vezetői irodában ill. játszóhelyiségben a radiátorok leszakadtak, s bár ideiglenesen alátámasztották őket, néha folyik belőlük a víz.

- Az épületrészben időnként most is jelentkeznek beázások, ennek kiváltó oka a fűtési rendszer elemeinek meghibásodásai is lehetnek.
- A fűtés nem működik tökéletesen.
  - *A fűtési rendszer szakaszolását, külön szabályozásának lehetőségét meg kellene oldani. Ezzel párhuzamosan a meglévő állapot tételes felmérésével egy minden elemre kiterjedő, átfogó felújítással összehangolt korszerűsítést is célszerű lenne megvalósítani.*

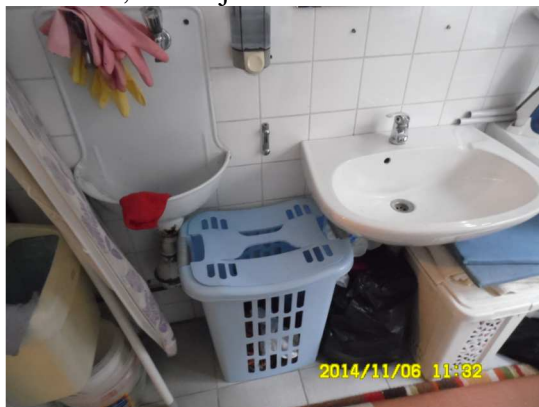
- A gépészeti berendezési tárgyak és szerelvényeik elhasználódtak, csepegnek:
  - 6 db mosdó csaptelep mozog, tömítései és csatlakozásai folynak. Cserélni kell őket.
  - A fürdőben a falikút rozsdás, muszáj lecserélni.

- A wc-helyiségben öblítőtartályok (5 db) zárószelepe rossz, valamint az ülőkék (5 db) állapota sem megfelelő. Cseréjük indokolt.
  - *A vizesblokkok gépészeti alapszerelését felül kellene vizsgálni, a meglévő állapot tételes felmérésével egy minden elemre kiterjedő, átfogó felújítással összehangolt korszerűsítést is célszerű lenne megvalósítani.*

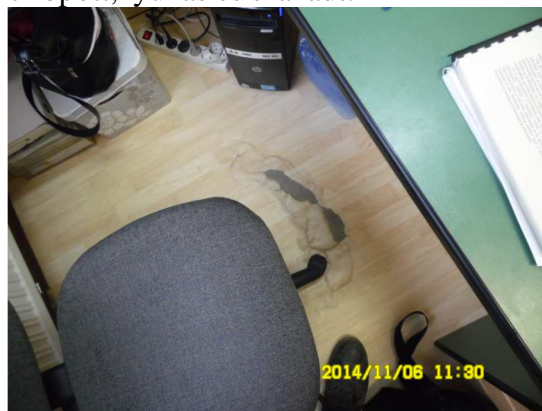
- A vezetői irodában lévő pvc padló helyenként kopott, lyukas és szakadt.

- *Az alkalmazott pvc padló kopásállósága az intézményi felhasználási területre egyébként sem megfelelő*
- 
- *Az intézmény földszinti, régebbi épületrészében a festés, fal- és padlóburkolatok állapota leromlott, általános felújításra szorulnak.*
-

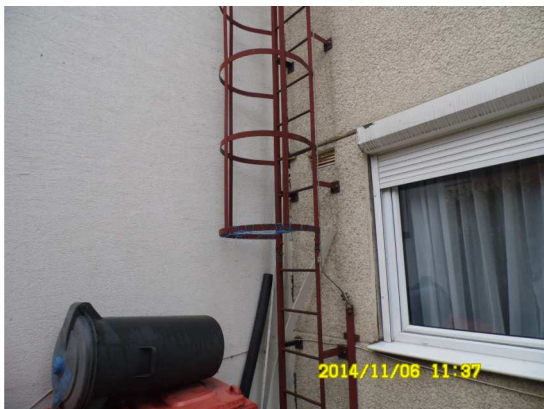
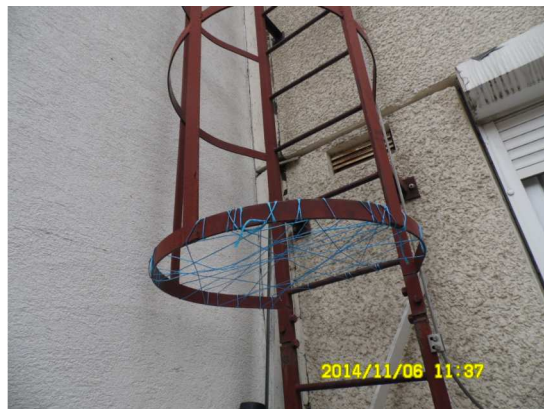
- A lapostető megközelítésére felszerelt, annak időszakos karbantartáshoz szükséges külső oldalfali, hátkosaras acélhágcsó alulról szabadon elérhető. Jelen állapotában a gyerekek is akadály nélkül fel tudnak mászni rajta, ezért ideiglenesen madzagokkal hálózták be

- Alsó biztonsági lezáróelemmel kell ellátni lakattal zárható kivitelben.

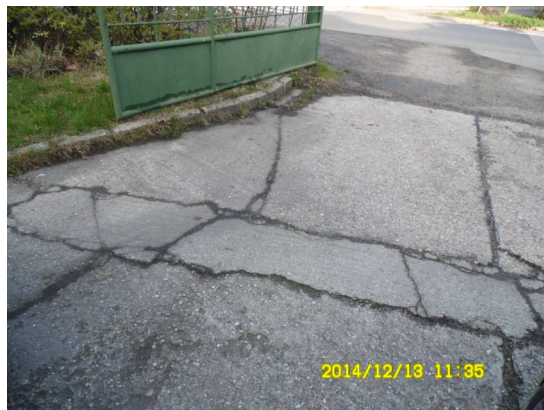
- A csapadékvíz nem nyeli a szikkasztó megfelelően, nagyobb esők idején a főbejárat előtti szilárd burkolatos udvarrészen összefüggő pocsolyafelület van. A kültéri betonpadozat -többek között emiatt is- töredezett, repedésekkel hálózott, kisebb süllyedésektől és fagykároktól egyenetlen, málló felületű.

- A csapadékvíz elvezetés rendszerét át kell vizsgálni, a csőszakaszokat és szikkasztó(ka)t kitakarítani, szükség szerint felújítani. A főbejárat előtti rész burkolatát javasolt cserélni, megfelelően sík felületű, akadálymentes közlekedést biztosítóra megváltoztatni. Az épületben lakók ill. azt időszakosan látogatók számára -különös tekintettel a gyermekekre és idősekre- a biztonságos használat feltételeit itt is meg kell teremteni.

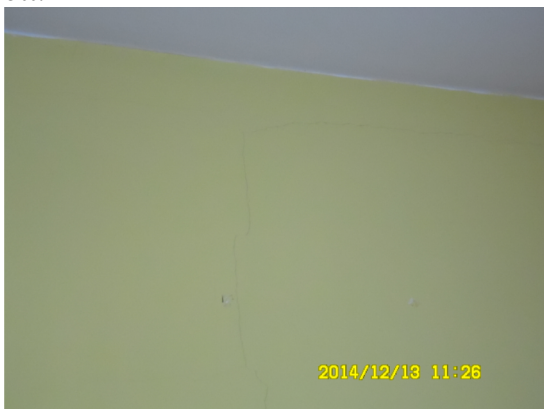
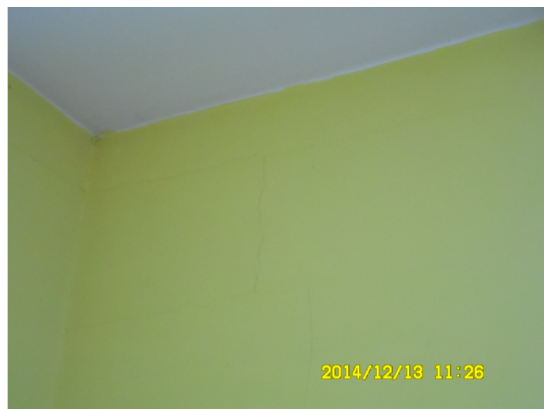
- A fiatalabb, toldalékként készült épületrész felső szintjének határolófalain kívül-belül repedések vannak, az érintett részeken a homlokzatvakolat helyenként foltokban lehullott.

- *A repedések irányultsága és kiterjedése alapján egyrészt egyenlőtlen süllyedés ill. az épület szerkezeti mozgásától a falak és födémek kismértékű alakváltozása valószínűsíthető. A zárófödém vonalában és a földszinti födém sávjában jelentkező, jellemzően vízszintes irányú repedések az egymástól különböző hő- és páratechnikai tulajdonságokkal bíró építőanyagokból készült épületszerkezetek, falak és födémek találkozási vonalában vannak. A látható jelek alapján a hibajelenségek oka feltételezhetően ezek eltérő hőmozgása.*

- *Az épületrész homlokzati hőszigetelésével az épületszerkezetek közötti hőtechnikai eltérés mértéke csökkenthető lenne.*
- 
- *Az épület energetikai korszerűsítésének részeként a homlokzati hőszigetelés megvalósítása eredményesen javíthatná a belső terek használóinak komfortérzetét, és jelentősen csökkenthetné az üzemeltetési költségeket.*

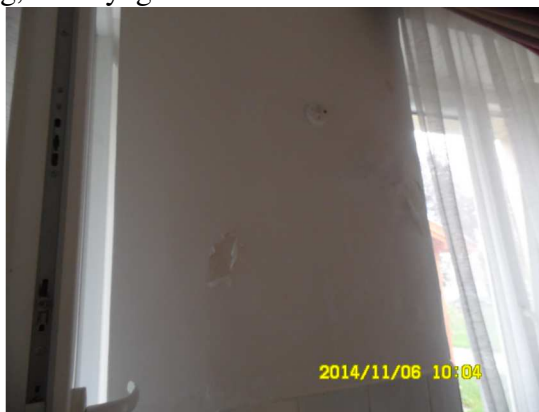
- A folyosóról nyíló, földszinti közös fürdő külső határolófalának csempeburkolata felett a festés hártványosan perreg, felhólyagzott az ablakok között.

- *A hártványosan pergő, hólyagos festés és a laza, porló vakolatrészek eltávolítását követően az érintett felület vakolatjavítását el kell végezni. Ezt követően a hiányos részek glettelése és többrétegű, meglévővel azonos anyagú felületképzése szükséges. Tekintettel a használatból fakadó, viszonylag jelentős belső páratartalásra, a helyiség mesterséges szellőztetését is célszerű lenne megoldani.*

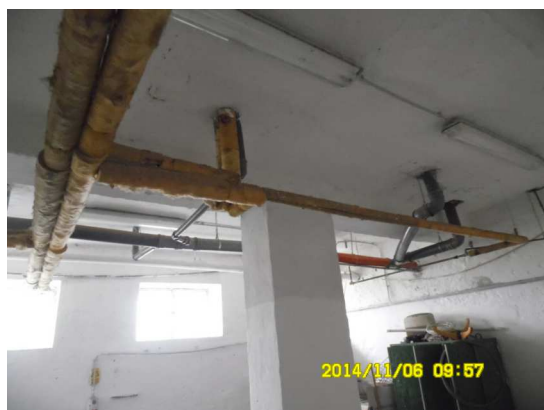
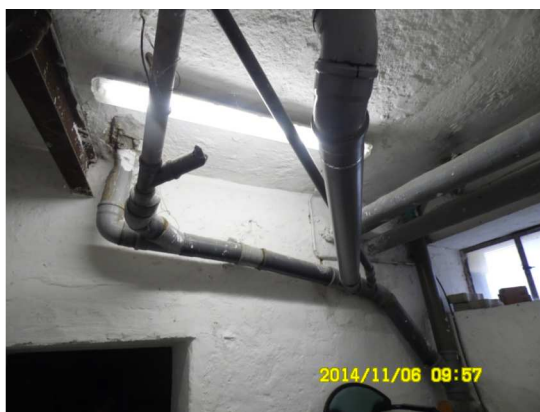
- A pincében a szabadon szerelt szennyvíz vezetékek sokszor eldugulnak ill. a toldásoknál, idomoknál csepegnek.

- *A látszó vezetékszakaszokra jellemző a többfajta alapanyag vegyes használata, esetleges elhúzások és irányváltások alkalmazása. Az épületrész teljes gépészeti alapszerelését felül kellene vizsgálni, a meglévő állapot tételes felmérésével egy minden elemre kiterjedő, átfogó felújítással összehangolt korszerűsítést is célszerű lenne megvalósítani.*

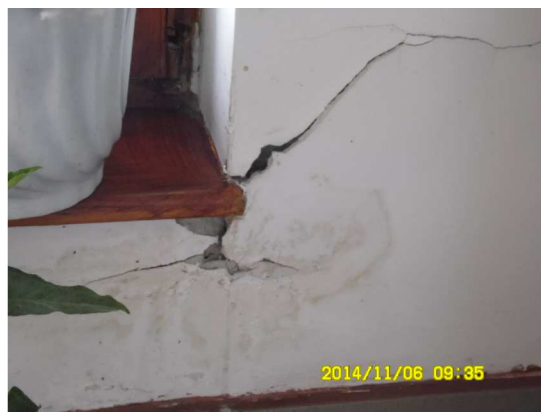
- A II. emeleti részen a faablakok több helyen beáznak, a csapadékvíz a belső mellvéd síkjára vezetik. Környezetükben a fal felületképzése felszívódó nedvességtől foltszerűen mállik, a vakolat néhol repedezett ill. elvált a téglától.

- *A nyílászárók tokszerkezeteihez csatlakozó lapostető csapadékvíz elleni szigetelésének falszegélyezéseinek állapota nem mindenütt megfelelő, a csatlakoztatások részben szétnyíltak, helyenként pedig elváltak a fogadófelülettől ill. táskásak. A bádogos párkányok felhajtott szegélyezéseinek esetleges tömítései ill. az ablaktokok állapota szintén leromlott, faanyaguk előregedett. A további állagromlás megelőzésére átfogó felújításuk, esetleg cseréjük javasolt. Ezt követően a belső oldalon a sérült vakolatrészeket le kell verni, majd a téglafelület kiszáradását követően pótolhatók. A helyreállítás befejezéseként a glettelés és több-rétegű diszperziós festés felhordásával a felület véglegesíthető.*

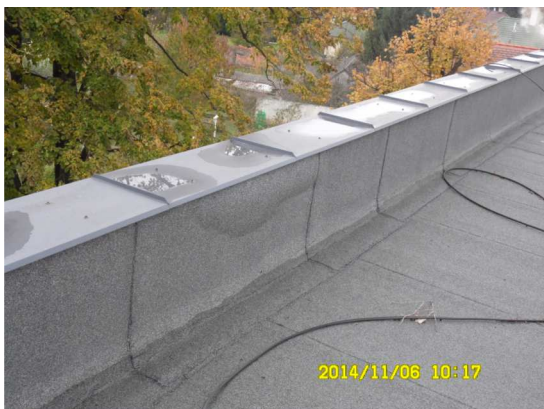
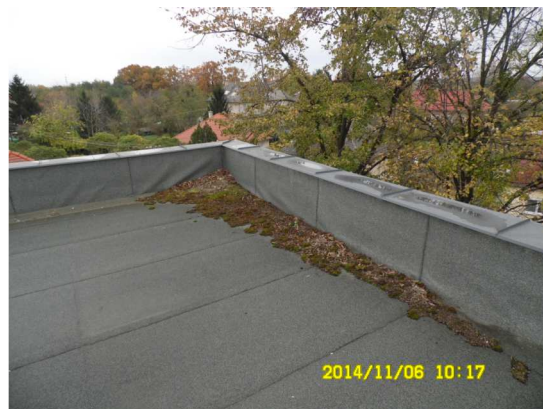
- Az II. emelet zárófödémén további látható hiba még, hogy az attikafalak belső oldalának függőleges részein a vízszigetelés szakaszokban hólyagosan elvált az alapfelülettől ill. több helyen „kúszás” jelensége is megfigyelhető.

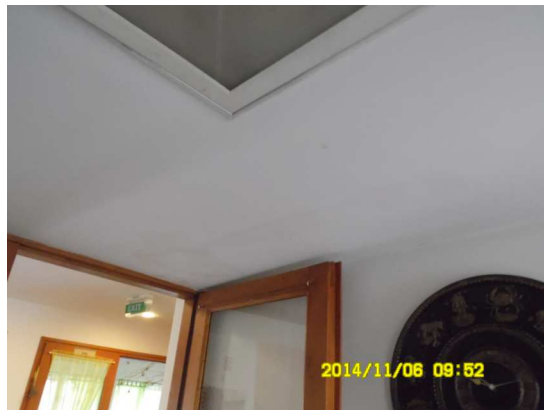
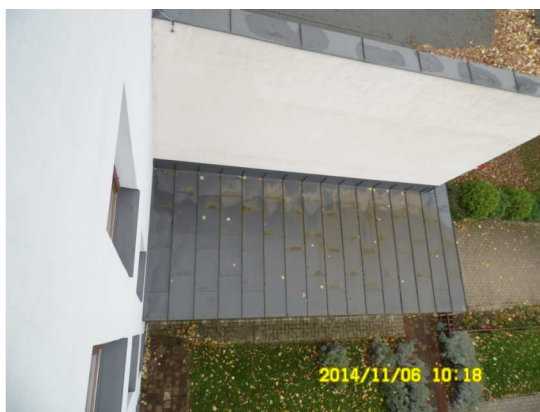
- A földszinten a bejárat szélfogó gipszkarton mennyezetén foltszerűen beázásnyomok vannak.

- *Az alacsony hajlású tető állókorcos fémlemez fedését és falcsatlakozásait át kell vizsgálni, hézagzárásainak megfelelőségét ellenőrizni és szükség szerint javítani.*

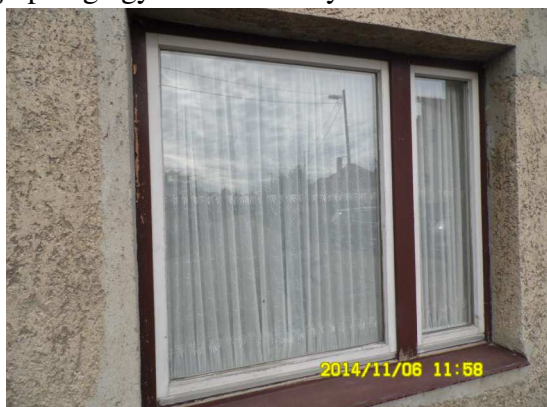
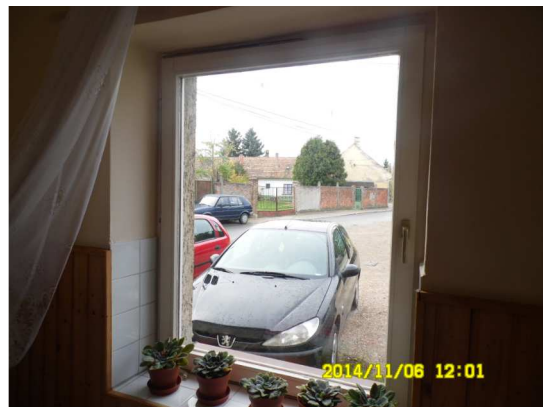
- Az épület nyílászáróinak egy részét az elmúlt időszakban már korszerűekre cserélték, az ebédlő, konyha és iroda, valamint a wc-helyiségek és kamra ablakai (60/60-as, 7 db) azonban még régi típusúak. Ezek állapota erősen leromlott, az ebédlő egyik nyílászárója pedig egyáltalán nem nyílik.

- Az ablakszerkezetek erősen leamortizálódtak, faanyaguk előregedett. A további állagromlás megelőzésére átfogó felújításuk, esetleg cseréjük javasolt.

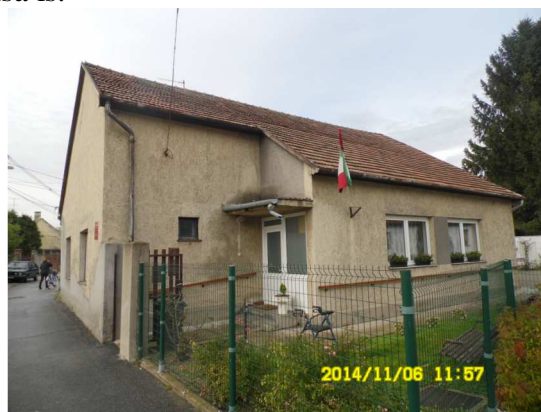
- 
- A bejárati ajtó kialakítása és annak külső megközelítése nem elégíti ki az akadálymentesség feltételeit, pedig ez -tekintettel az intézményt látogatók összetételére- indokolt lenne. A személykapu és az épület közötti járdaszakasz fölött praktikus lenne továbbá előtető kialakítása is.

- *Az előlépcső kiváltásának lehetőségét meg kellene vizsgálni, akadálymentes rámpa létesítését akár a főbejárat áthelyezésével megvalósítani.*

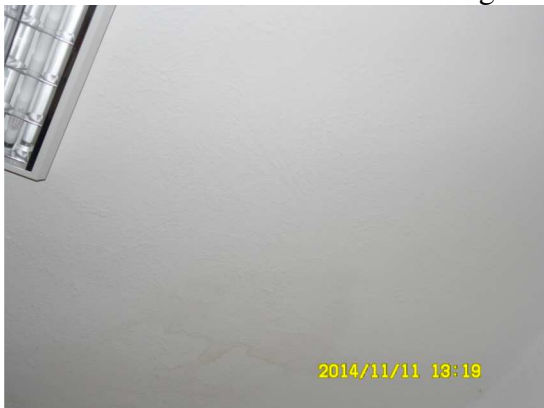
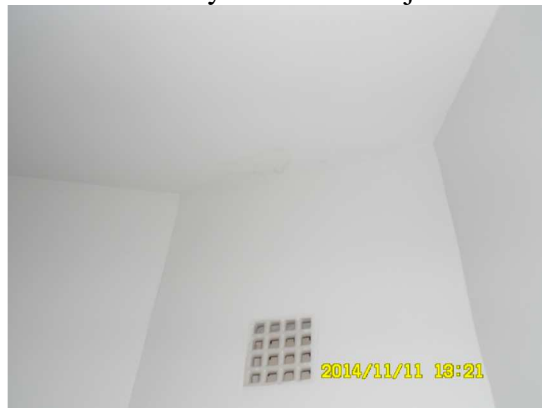
- Az intézményben az elmúlt időszakban többször voltak beázások, melyeket egyáltalán nem vagy csak a probléma közvetlen környezetében próbáltak meg orvosolni. Foltyszerű átnedvesedés nyomai a mennyezet több pontján láthatók. Átfogó javítás nem történt, de a telekhatár felőli tetősíkon például van alátét fólia. Az épületrész tetőfedése -a feltehetőleg meghajlott szaruzatnak is köszönhetően- néhol hullámos, a cserepezés több helyen síktörést mutat. A fedélszék teljes faszerkezetére általánosan elmondható, hogy korának megfelelő egészségi állapotú. A szarufák külső felületén a héjazat alá jutó nedvesség nyomokat hagyott. A homyoltcserép héjazat erősen megkopott ill. hártványan, málladozik. A lécezés korhadásos ill. gombás károsodások nyomait is mutatja.

- *A tetőfedés anyaga előregedett, a cserepek felületét ill. belső szerkezetét az elmúlt évtizedekben az időjárás hatásai erősen kikezdték. Az elemek átfedései között a külső nedvesség egy része bejut, ezt a csatlakozó faszerkezetű elemek állapota is tükrözi. A tetőfedés cseréje esetén a tetőléceket is mindenképpen újjal kell felváltani, mert az évtizedek alatt a pára- és hőingadozás következtében a szilárdságuk csökken. Ezzel egyidejűleg alátétfólia és ellenlécezés beépítése is fontos lenne.*

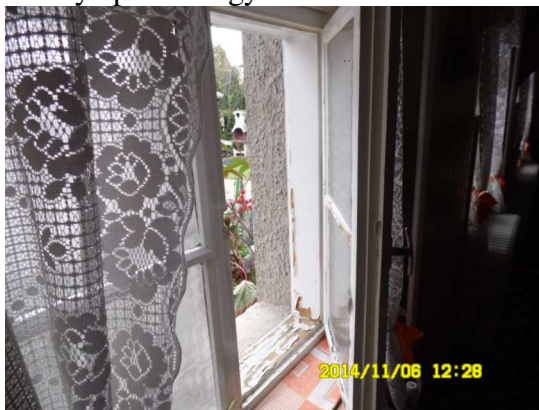
- Az épület homlokzati nyílászáróinak állapota az udvari oldalon -korukhoz képest- elfogadható, a többi azonban az időjárás hatásaitól erősen megviselt. Az ebédlőben egyik pallótokos ablak külső szárnya például egy korábbi viharkár óta hiányzik.

- *A külső ajtó- és ablakszerkezetek egy része mára leamortizálódott, faanyaguk előregedett. A további állagromlás megelőzésére átfogó felújításuk, esetleg cseréjük javasolt.*

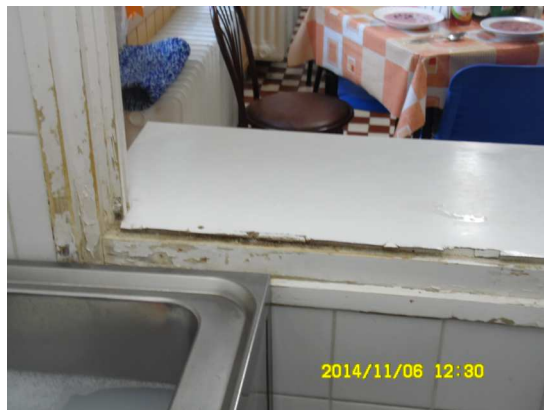
- A konyhában a mosogató átadóablakának alsó része szétázott.

- *A fa tokszerkezetet és bútorlap könyöklőrészt fel kellene újítani ill. cserélni, ezt követően célszerű lenne pl. koracél burkolattal ellátni.*
- 
- *Az ebédlőben a padlóburkolat állapota elavult, leromlott. Felülete helyenként egyenetlen, célszerű lenne cserélni.*

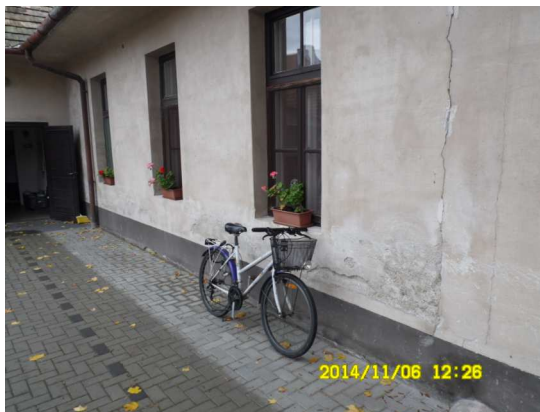
- Az intézményt befogadó házrész falai egyrészt a felverődő csapadékvíz, másrészt a vízszintes falszigetelés részleges vagy teljes hiánya miatt nedvesek, vakolatuk a külső-belső oldalon egyaránt mállik. A festés hártványosan leválik az alapfelületről, foltokban salétromos kicsapódások figyelhetők meg. A falszerkezeti átnedvesedés hatása 1-1,5 m magasságig észlelhető.

- *Javasolt az épület alaptestjei mellett szivárgólemezzel ill. geotextíliával bélelt kulékavicsos feltöltést alkalmazni, valamint az itt összegyűlő csapadékvizeket dréncsövezéssel gyűjteni, majd szintén szikkasztóba vezetni. A falszerkezeteket a meglévő vakolatok leverését követően célszerűen a száradásukat segítő légpórusos vakolatrendszerrel kellene ellátni.*

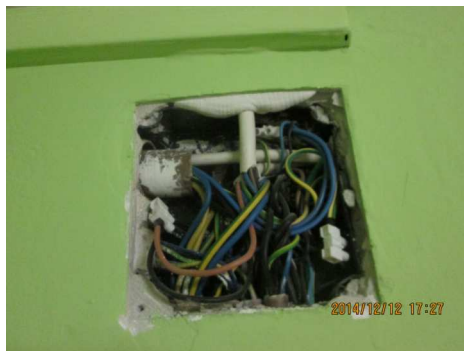
- 1.4. Alkalmazott áramköri vezetékek réz anyagú vezetékek. Villamos kötések nem karbantartás mentes sorkapcsos kötések. Egyes vezetékek túláram-védelme nem megfelelő.

- 2.2.1. Az áramkörök vezetékekhez igazított túláram-védelmének kialakítását, hibaáram-kapcsolók beépítését.
- 2.2.2. A nagy igénybevétellel üzemelő villamos berendezések felülvizsgálatát, üzembiztos működésük kialakítását. (mosógép, villamos tűzhely)

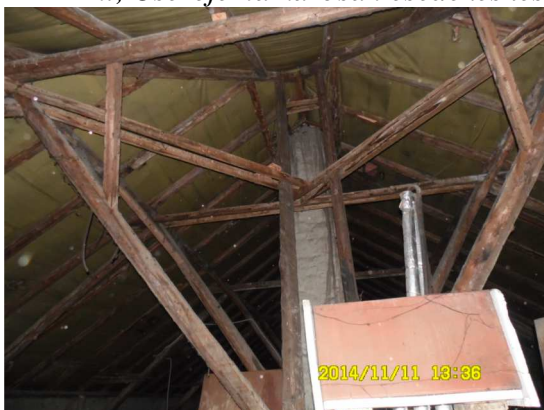
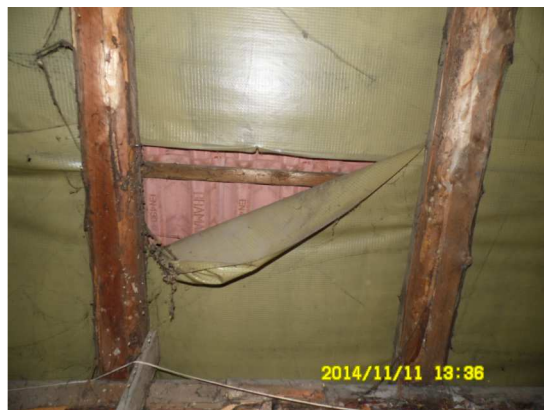
- Az épület cserépfedését néhány éve lecserélték, a héjalás alatt egyidejűleg alátét fóliát is elhelyeztek. A fedélszék állapota nem változott. A tető teljes faszerkezetére általánosan elmondható, hogy korának megfelelő egészségi állapotú. A szarufák külső felületén a korábban a héjazat alá jutó nedvesség nyomokat hagyott.
  - o *Az alátét fólia helyenként szakadt ill. az időjárási hatásoktól, UV-sugárzástól előregedett. A toldások, szerkezeti elem csatlakozások nem mindenütt tökéletesek, a hálóerősítéses fólia az alapfeladatát nem tudja már teljeskörűen betölteni, Cseréje hamarosan esedékes lesz.*

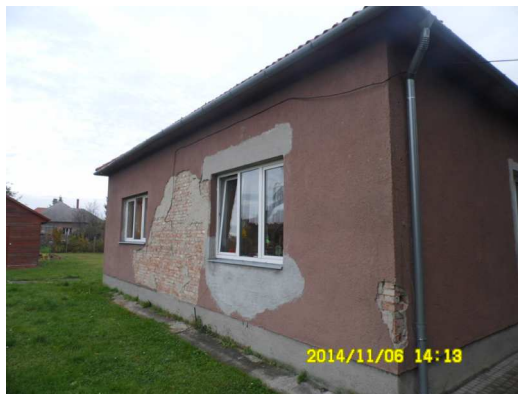
- Az ÉNy-i végfal jelentős szakaszán a homlokzatszaklat ledőlt, a mögötte lévő irodákban hideg van. Az épület többi falszakaszán a vakolat helyenként hupog, a téglafelülettől elvált.

- Az összes homlokzatot át kell vizsgálni és a laza, málló vakolatrészeket eltávolítani. Ezt követően a téglafelületek megfelelő kellősítése után következhet a hiányzó vakolatrészek megfelelően szilárd és állékony kivitelű pótlása. További lépésben az épületrész energetikai korszerűsítése (homlokzati és padlásfödém hőszigetelés) eredményesen javíthatná a belső terek használóinak komfortérzetét, és jelentősen csökkenthetné az üzemeltetési költségeket.

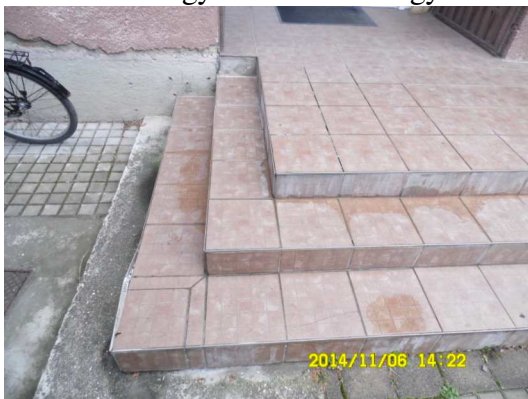
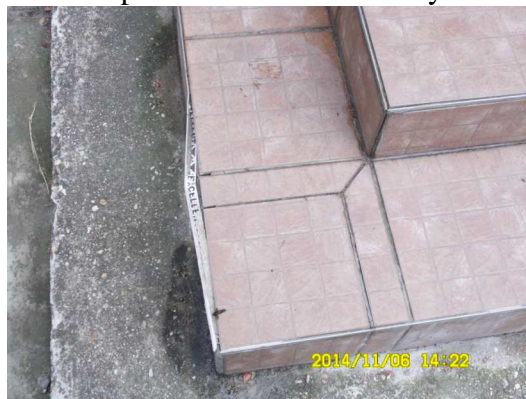
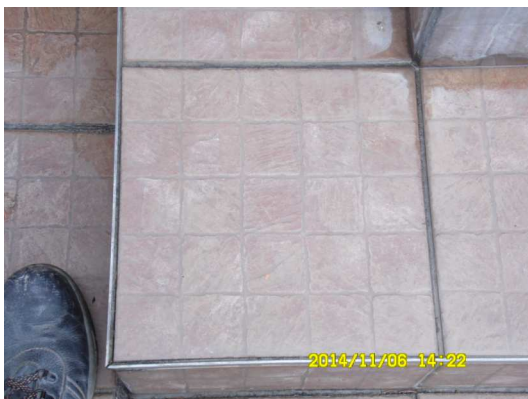
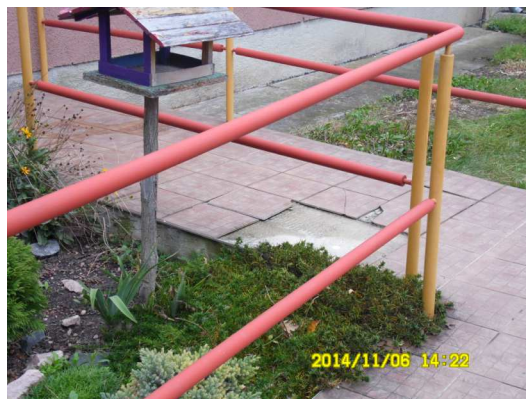
- Az előlépcső egy részének ill. az akadálymentes rámpa középső mezőjének kerámia-burkolata felfagyott. Előbbinél egy részen az élvédő profil is kimozdult a helyéről.

- *Mindkét szerkezet teljes lapozását át kell vizsgálni, legalább a meglazult burkoló- és kiegészítő-elemeket visszabontani. Szakaszos pótlásuk vagy szükség szerint a komplett járófelület csere indokolt.*

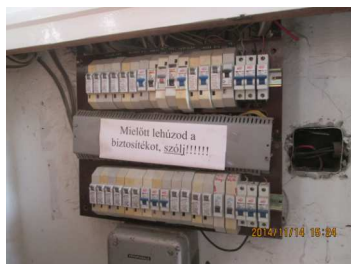
- 2.4. Elosztó-berendezések elavultak főkapcsoló nélküliek, nem tartalmaznak hibaáram-védelmi készülékeket. A berendezések karbantartása látszólag nem történt meg.
